## De oude friese kerken

### *Ter inleiding*

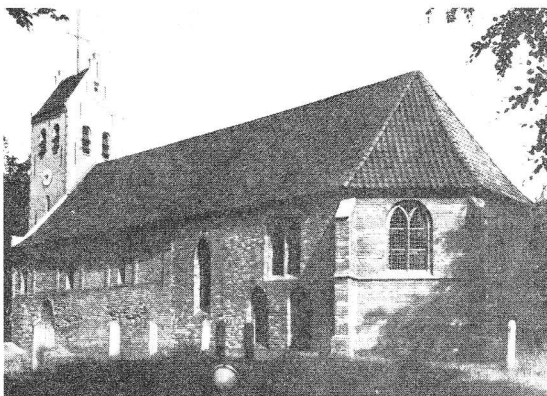
OLDEBERKOOP,  
het romaanse tufstenen  
schip (links op de foto)  
dateert uit de 12de eeuw.  
De versiering bestaat uit  
spaarvelden die afwisselend  
met twee of drie boogjes  
gedekt zijn. De kerk is  
later naar het oosten met  
een in baksteen opgetrok-  
ken deel vergroot. De  
sluiting (rechts) dateert uit  
de 16de eeuw.

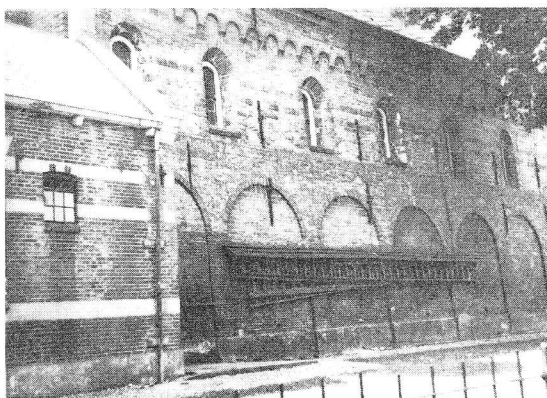
GROUW,  
de romaanse noordmuur  
van het schip. De beneden-  
zone van tufsteen (12de  
eeuw) is versierd met rond-  
boogvelden, die tot de  
grond toe doorlopen. De  
bovenste zone van tuf- en  
en baksteen is waarschijn-  
lijk in het begin van de  
13de eeuw vernieuwd  
(smalle, enigszins spits-  
bogige vensters). Het be-  
nedendeel is opgelapt met  
kleine steen. De ladders  
werden vroeger bij branden  
gebruikt.

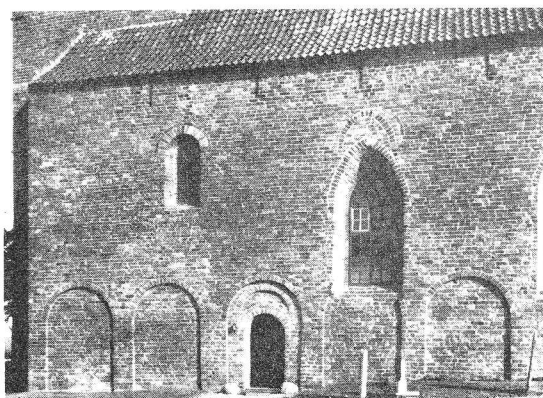
WESTERGEEST,  
een gedeelte van de zuid-  
muur van de geheel uit bak-  
steen gebouwde romaanse  
kerk (omstreeks 1200). In  
het benedendeel vijf ronde  
bogen, met in de middelste  
de ingang. Links nog een  
romaanse venster.

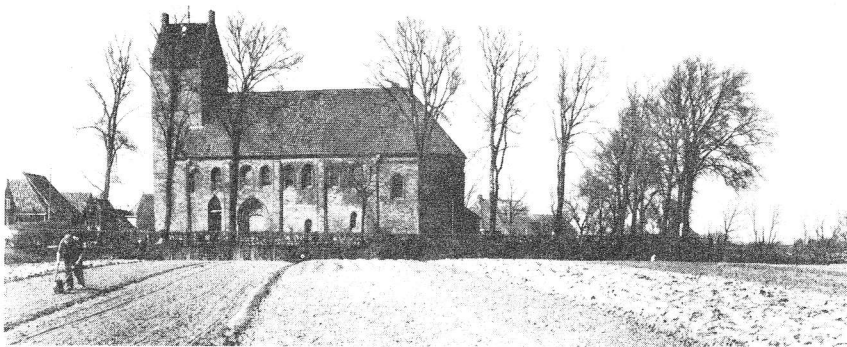
HANTUMHUIZEN, de zuidzijde van de kerk, die uit het midden van de 13de eeuw dateert en duidelijk de kenmerken van de romano-gotiek vertoont bij muurindeling, siermetselwerk en kraalprofilering.

Ook in Friesland treffen we enkele kerken aan die de kenmerken van deze romano-gotiek vertonen. In Janum en Hantumhuizen zijn de muurvlakken per travee aan de noord- en zuidzijde op dezelfde wijze ingedeeld met ramen en nissen. Bij beide kerken zijn de nissen voorzien van siermetselwerk in diverse

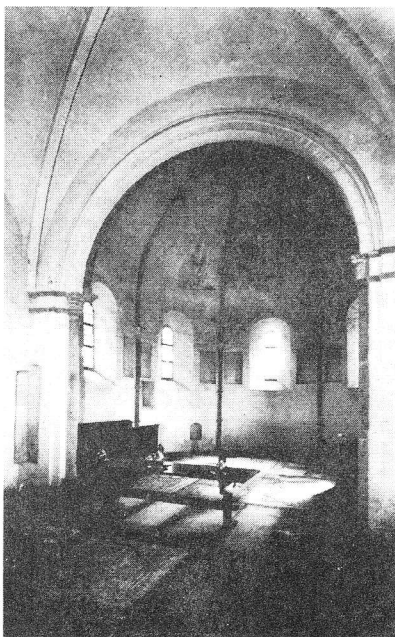
BOZUM, interieur van het 13de eeuwse koor, dat met zijn koepelgewelf sterke verwantschap vertoont met de groninger romano-gotische kerken. De bakstenen rondstaafribben gaan omhoog van roodzandstenen kolonnnetten en komen samen in doorhangend rozet.

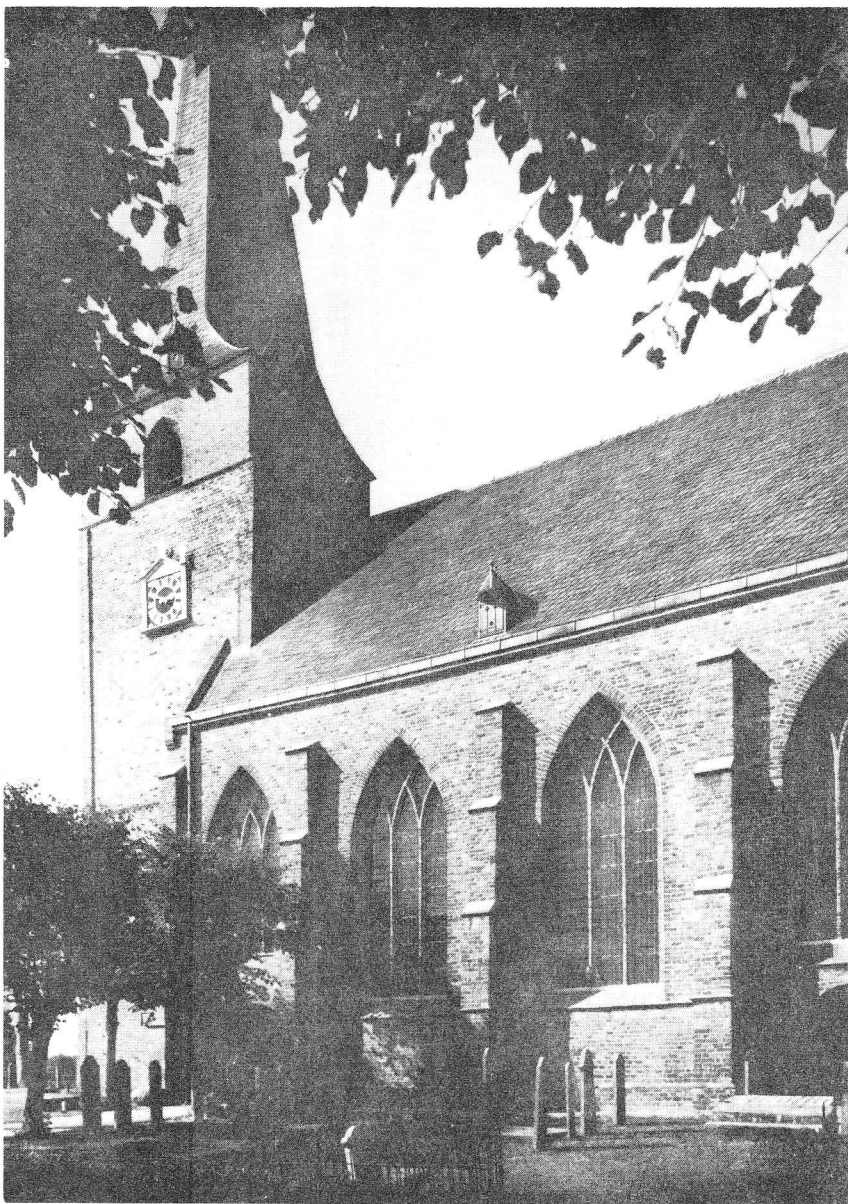
KOLLUM, een forse gotische kerk uit de tweede helft van de 15de eeuw (hoge brede spitsboogramen en steunberen).

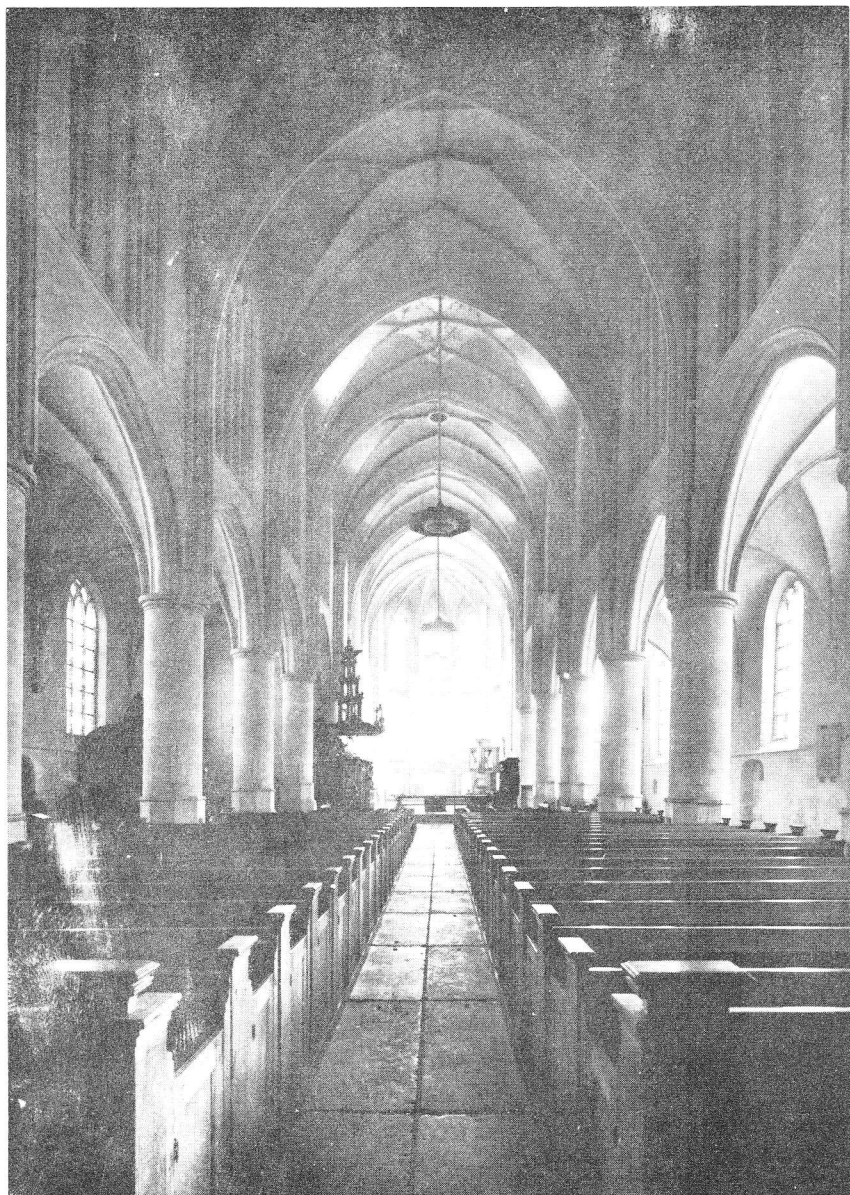
BOLSWARD, interieur naar het oosten. Deze gotische kerk, met in het schip een sterk vertikaal aksent, is geheel in steen overwelfd (midden 15de eeuw).

van de beste voorbeelden van de gotiek is Friesland is de Martinikerk te Bolsward (1446-'66), met name het koor, dat even hoog is als het schip, maar een veel rijziger indruk maakt door de hoge nissen met lichte trasering, door de langgerekte vensters en door de schalken van de gewelfribben, die tot aan de grond toe doorlopen.

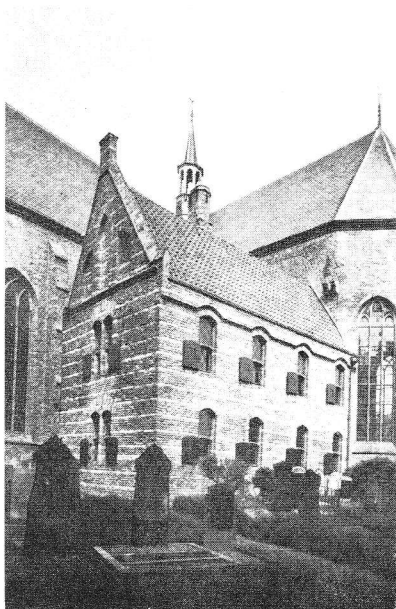
WORKUM, de sakristie in de hoek tussen koor en zuidelijke dwarsarm. Deze 16de eeuwse sakristie is gebouwd met afwisselend rode en gele baksteen en werd na de reformatie o.a. als latijnse school gebruikt.

Bij enkele kerken treft men nog een sakristie aan, een bijgebouw bij het koor waar men de voorwerpen ten behoeve van de eredienst kon bewaren, zoals het vaak kostbare vaatwerk en de liturgische gewaden voor de geestelijken, die zich hier konden verkleden. De meeste sakristieën zijn nu in gebruik als konsistorie. De vroeggotische sakristie te Oosterend bezit een gevel met spitsboognissen.

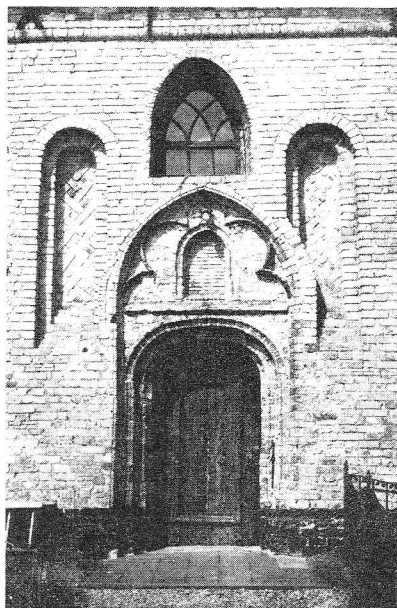
WEIDUM, detail van de zuidzijde. Deze kerk uit het begin van de 13de eeuw vertoont, o.a. door het siermetzelwerk in de nissen, de invloed van de romano-gotiek. Later is hier deze grote gotische ingang ingebroken, met boven de deur een nisje, waar in de middeleeuwen het beeld van een heilige heeft gestaan. Nog later is het raam boven de ingang aangebracht.

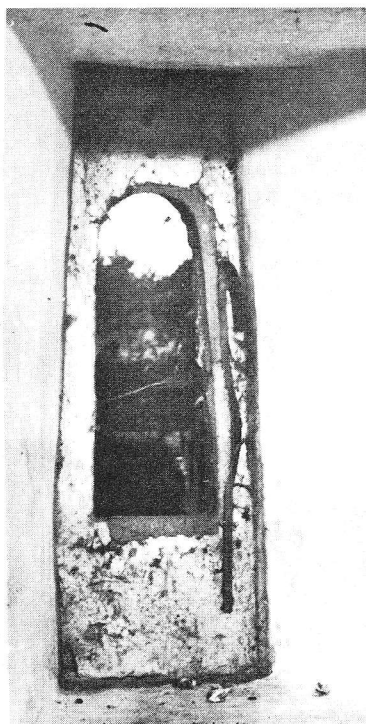
WESTERGEEST, hagioskoop, een klein smal raam, waardoor men op iets heiligs kon zien.

Bij verscheidene kerken zijn in het muurwerk bij of van het koor kleine vensters gemaakt op geringe hoogte. Sommige zijn naderhand gedicht (Blija), vele nog of weer open (Eestrum, Westergeest). Deze vensters worden aangeduid als hagioskopen, d.w.z. dat men er door op het heilige kon zien. Wat dat heilige precies geweest is weten we niet: het kan de kelk met de hostie geweest zijn, de relik van een heilige, de brandende godslamp of nog iets anders. Bij sommige kerken kon men door dit venster op het altaar zien, maar bij andere was dat onmogelijk.

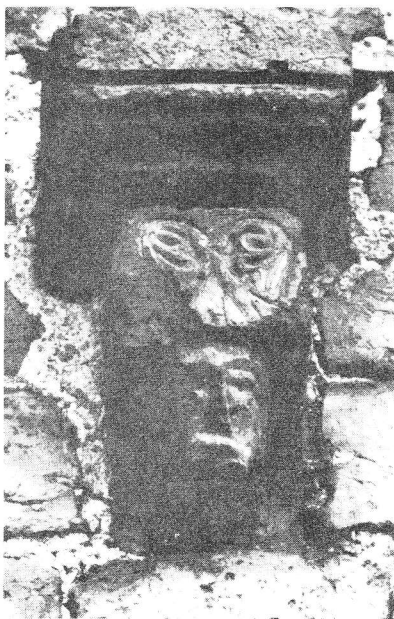
EE, aan de noord- en zuidzijde bevinden zich vele draagstenen met mens- en diermaskers (13de eeuw).

Tenslotte nog iets over het beeldhouwwerk dat men bij sommige kerken aan de buitenzijde kan aantreffen. Te Ee vinden we aan noord- en zuidzijde van de 13de eeuwse kerk een rij goed gevormde koppen van mensen en dieren in baksteen. Maskerkopjes in tufsteen kan men aantreffen in Hantum, Kimsdorp en Jorwerd. In de noordmuur van Achlum is een onthoofd beeld van rode zandsteen ingemetseld. Bij zeer veel ker-

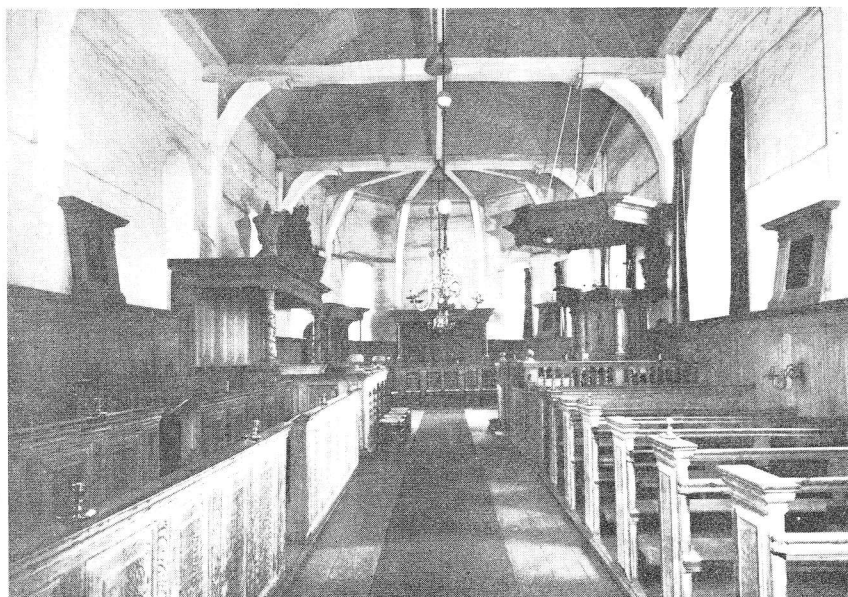
WEIDUM, interieur naar het oosten. Een karakteristiek fries kerkinterieur met de preekstoel aan de zuidzijde; er tegenover een herenbank. Aan de noordzijde (links) de mannenbanken in de lengte langs de muur, aan de zuidzijde (rechts) de eenvoudiger vrouwenbanken dwars op de muur. Koperen kronen en kandelaars; een breed middenpad en in het koor enkele overhuifde banken.

werd tegenover de preekstoel een herenbank geplaatst, die op deze wijze een tegenwicht vormde voor de preekstoel. Waarschijnlijk heeft degene die de bank liet plaatsen ook wel eens bewust een tegenwicht inzake de persoon op de preekstoel op het oog gehad. Op deze wijze is een kerkinterieur ontstaan dat voor Friesland kenmerkend mag heten. Evenals bij de zadeldakten geldt ook hier dat het elders wel voorkomt en dat het in Friesland niet de meerderheid vormt onder de kerkinterieurs, maar dat het toch door het vrij grote aantal dat bewaard bleef een typisch fries kerkinterieur genoemd mag worden. Goede voorbeelden vindt men in Huizum, Weidum, Kimswerd, Marssum, Buitenpost en Wommels. Deze kerkinterieurs vormen zowel door de opstelling van het meubilair, als ook door de eenvoudige kleu-

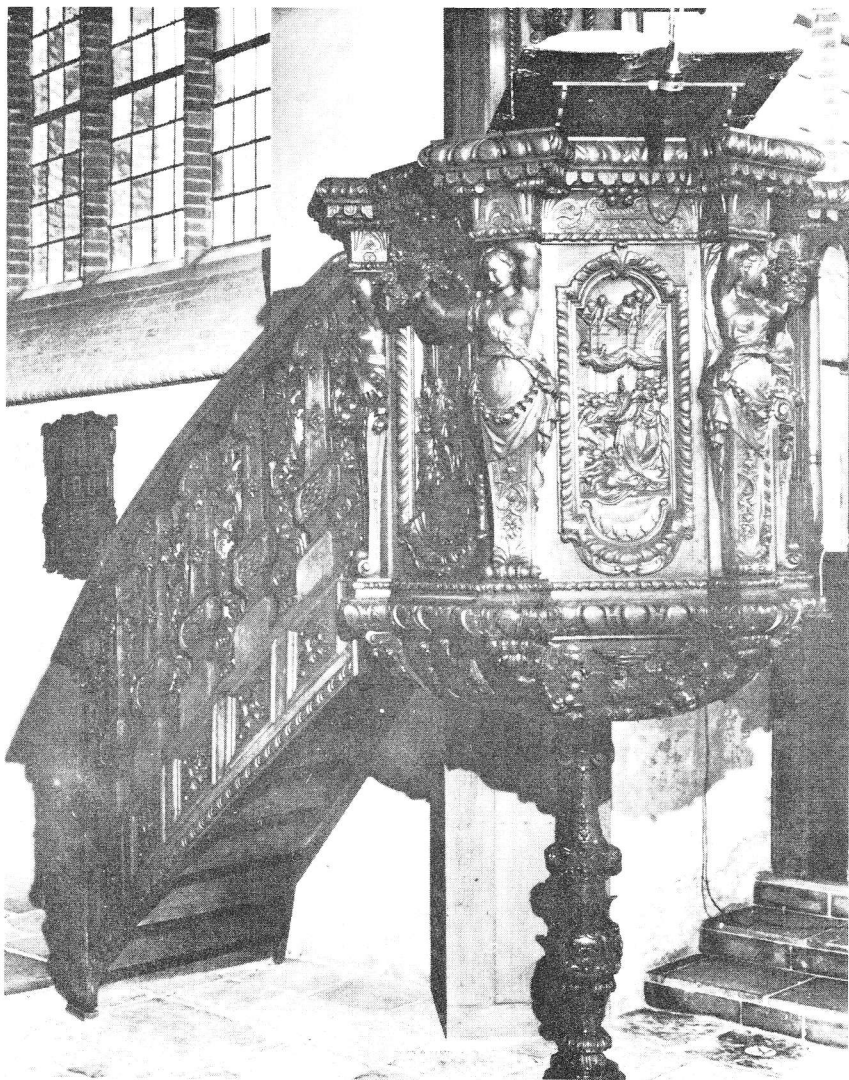
WORKUM, de door G. van der Haven uit Leeuwarden rijk gesneden preekstoel (1718).  
Op het voorpaneel onder de lessenaar is de genezing van een lamme door Christus uitgebeeld:  
vier personen laten de zieke door het dak zakken.

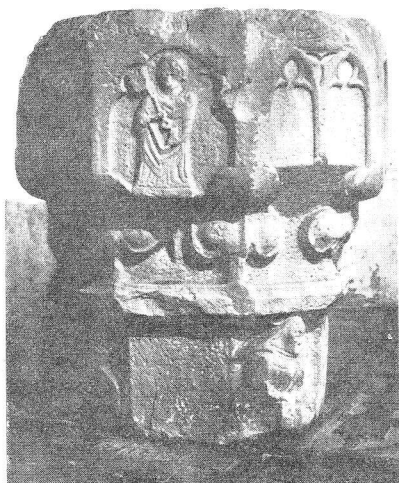
BUITENPOST, een fors gotisch doopvont, waarop o.a. de apostel Petrus, kenbaar aan zijn attriboot de sleutel, is uitgebeeld.

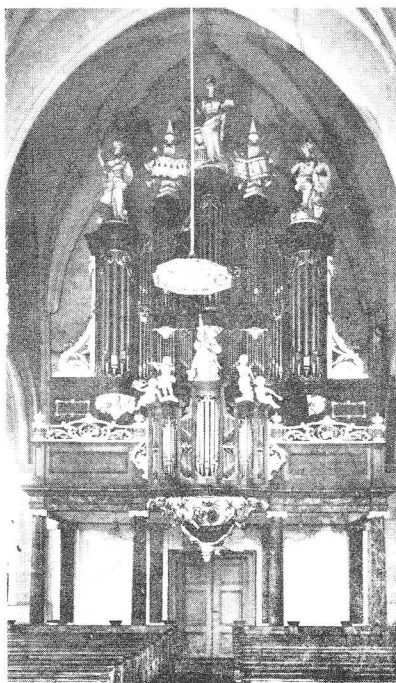
BOLSWARD, het front van het grote orgel, dat in 1775-1781 gebouwd werd door A. A. Hinsch.

kend tot zijn recht komt, werd in 1775-'81 vervaardigd door de bekende orgelbouwer A. A. Hinsch te Groningen. Vermaarde friese orgelbouwers waren Jan Harmens van Berlikum (orgel te Ried) en de familie Van Dam te Leeuwarden. Van Dam-orgels treft men o.a. aan in Lekkum, Wirdum en Langweer. Van de orgelfronten mag met name de kas van het in 1791 voltooide orgel te Bozum genoemd worden, met snijwerk van F. Twentrop en A. Solaro uit Leeuwarden. Gelukkig neemt het aantal orgelkonserten de laatste jaren toe, want het is in de eerste plaats door de bespeeling dat dit onderdeel van het kerkmeubilair tot zijn recht moet komen en pas in tweede instantie door zijn uiterlijk. In tientallen friese kerken zijn de wan-

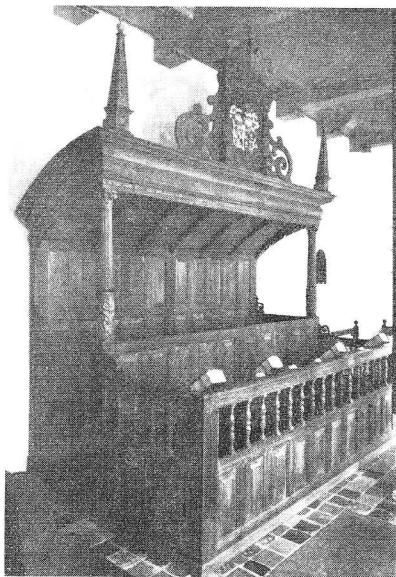
WAAKSENS (W.D.), een fraaie, statige herenbank uit het midden van de 17de eeuw voor het geslacht Van Harinxma.

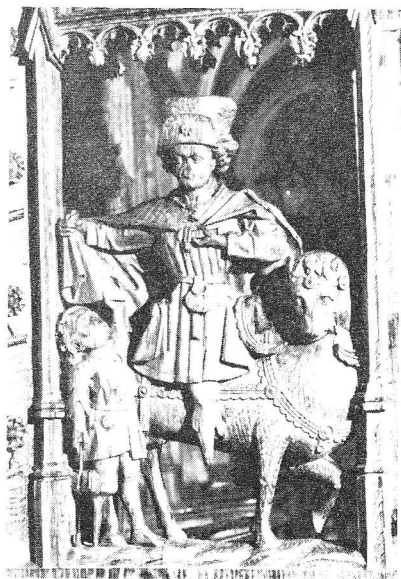
BOLSWARD, detail van een der 15de eeuwse koorbanken: Sint Martinus snijdt een stuk van zijn mantel om dat aan de bedelaar te geven. De laatste heeft een houten been. Het zwaard van de heilige, alsook zijn rechterbeen zijn afgebroken. De verhoudingen zijn wat zoek bij deze voorstelling: Martinus is te groot in verhouding tot het paard en het paard zelf is slecht gevormd. Zoals zo vaak moeten we ook hier ons meer afvragen wat er uitgebeeld is, dan hoe het uitgebeeld is.

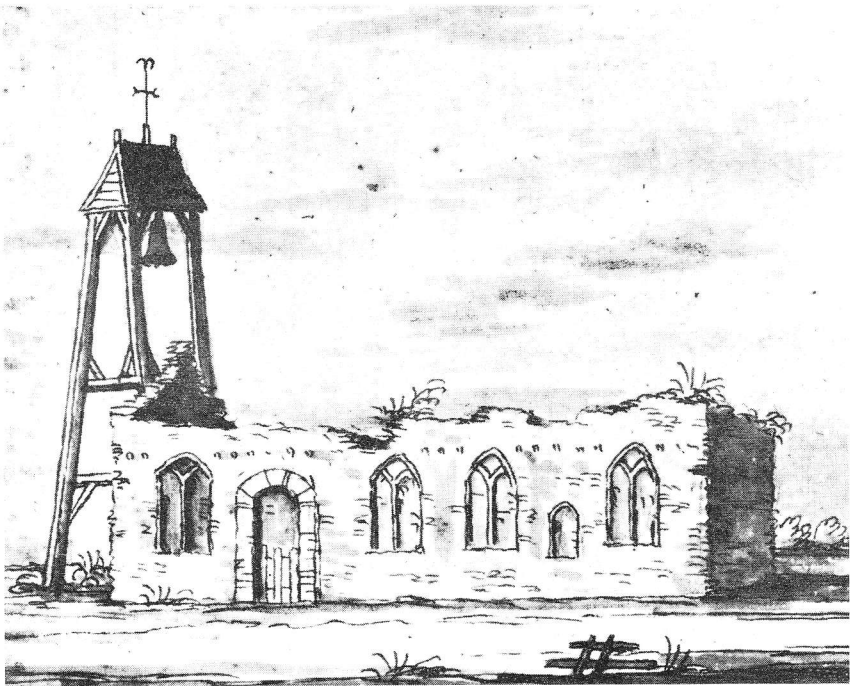
IDZEGA, deze tekening van Stellingwerf uit 1723 vertoont de ruïne van een kleine gotische kerk met een klokkestoel. Bij de reformatie is deze gemeente gekombineerd met die van Oudega (W.) en Sandfirden en is de kerk buiten gebruik geraakt, wat het verval in de hand gewerkt heeft.

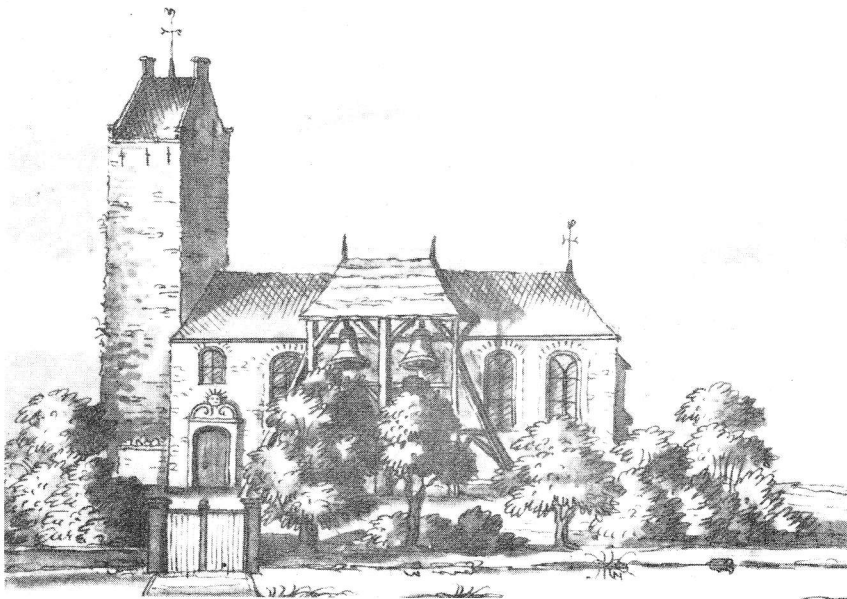
OOSTERMEER, in 1721 maakte Stellingwerf deze tekening van de kerk, waarbij naast een toren ook een klokkestoel stond; de toren vertoont dan ook geen galmgaten. De kerk was in het midden van de vorige eeuw bijzonder bouwvallig geworden en is in 1868 afgebroken, alleen de toren heeft men laten staan. Op een andere plaats is een nieuwe kerk gebouwd. Al in 1835 was de klokkestoel afgebroken en waren de beide oude klokken verkocht, waarvoor een nieuwe klok in de plaats kwam, die in de toren opgehangen werd.

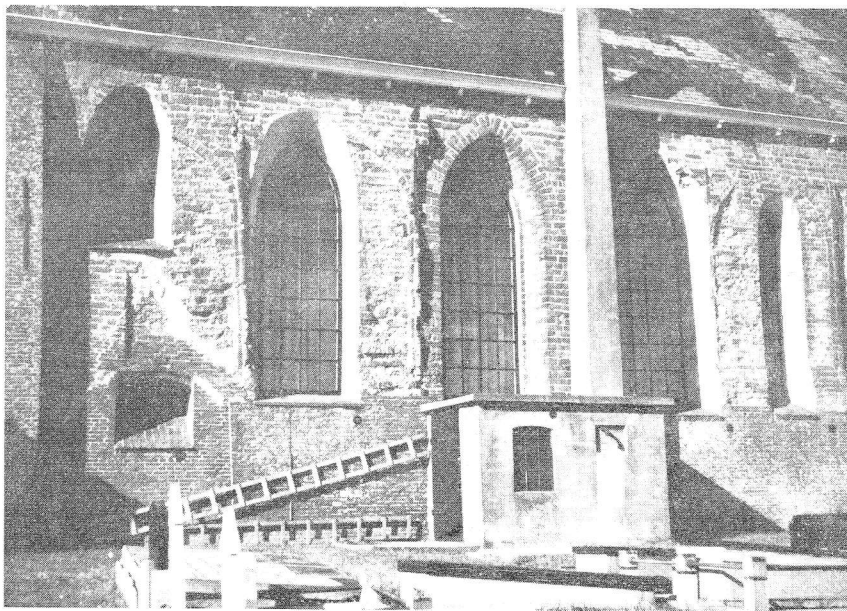
HANTUM, de romaanse tufstenen kerk is aan de zuidzijde danig verknoeid; er zijn grote ramen ingebroken, de muur is met kleine steen opgelapt en er is voor de verwarmings-apparaatuur een foeilelijk hok met grote schoorsteen gebouwd.

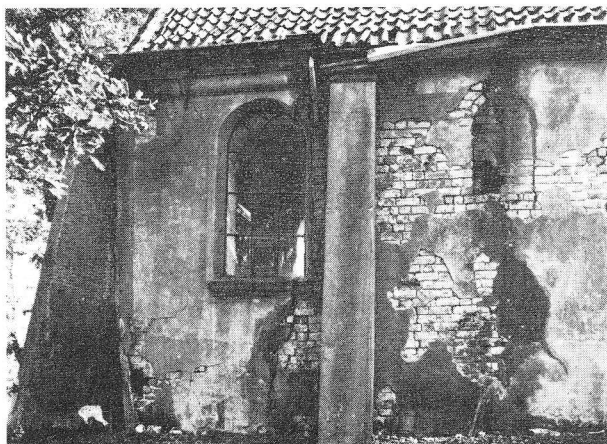
LIONS  
een gedeelte van de  
noordmuur vóór de  
restauratie: duidelijk  
beeld van verval.  
De steunberen verzak-  
ten en stonden los van  
de muur; de kapotte  
goten veroorzaakten  
inwatering; achter de  
pleister zat veel los  
metselwerk. Gelukkig is  
de kerk op het nippertje gered.

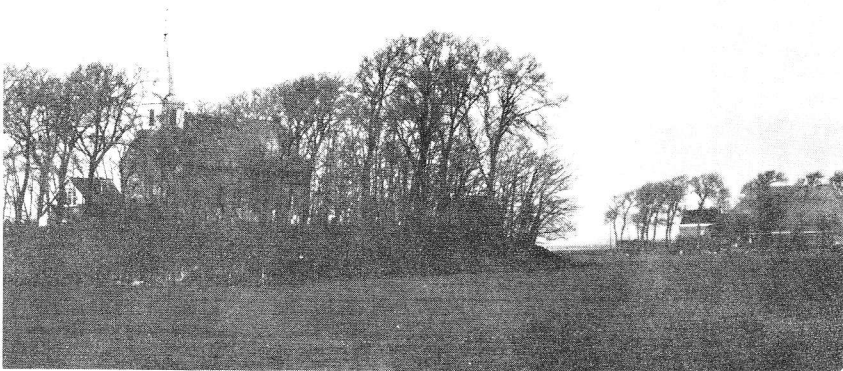
BORNWERD, een 13de eeuwse kerkje op een sterk afgegraven terp. Het geheel ligt daar verlaten te dromen in het wijde land boven Dokkum. Landschappelijk en bouwkundig van belang en waard om behouden te blijven.
