# keppelstok

lustrumnummer

# HISTORISCH BOUWHOUT ALS GESCHIEDBRON

Albert Reinstra

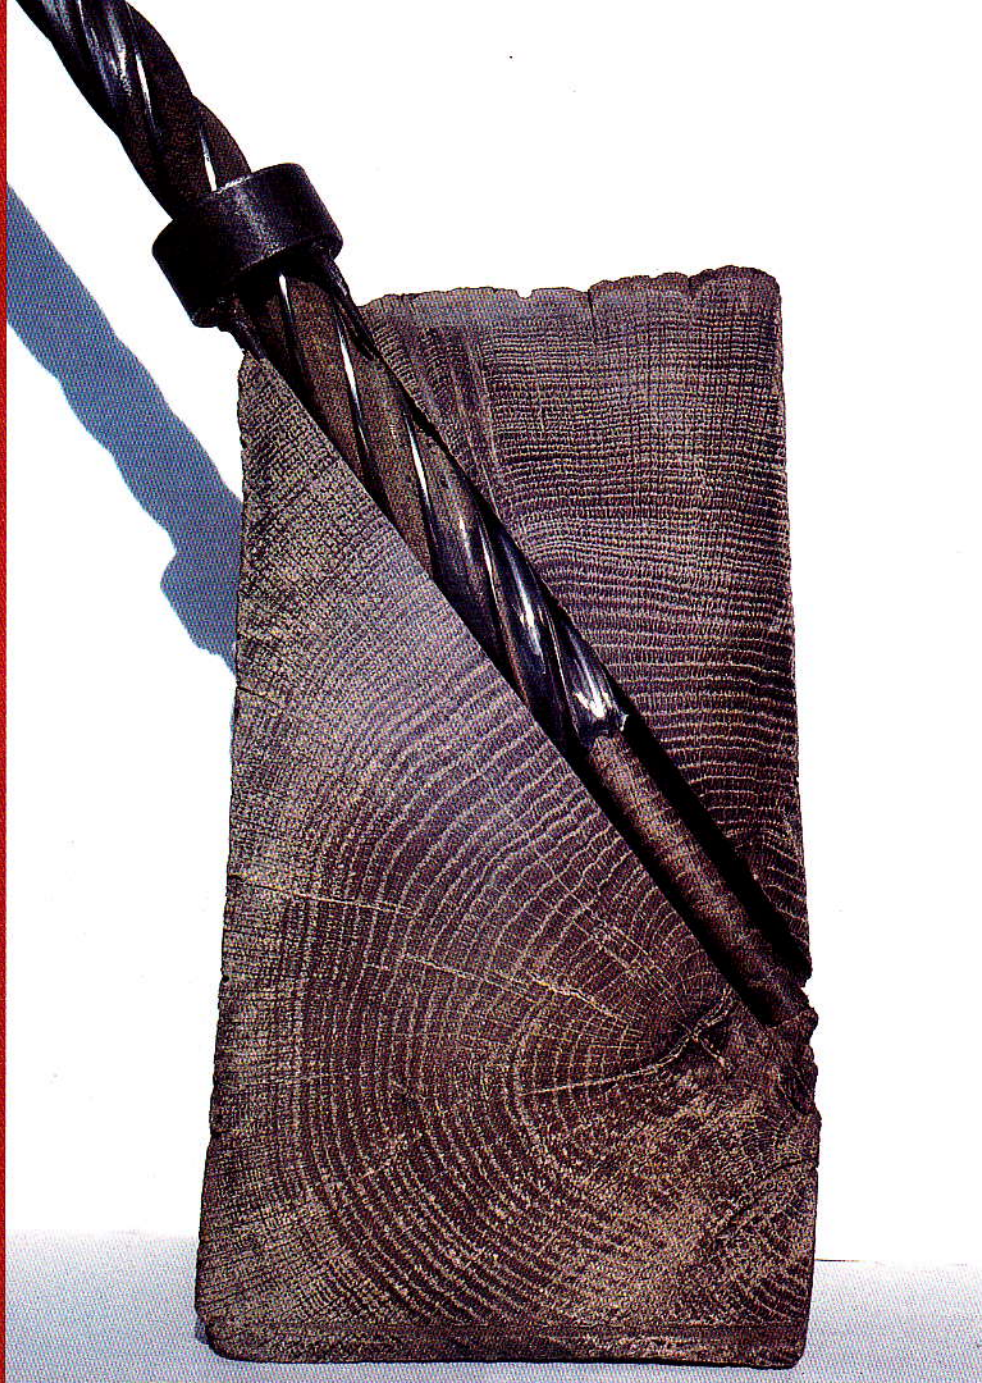
*Principe van de monstername (afb.3)*

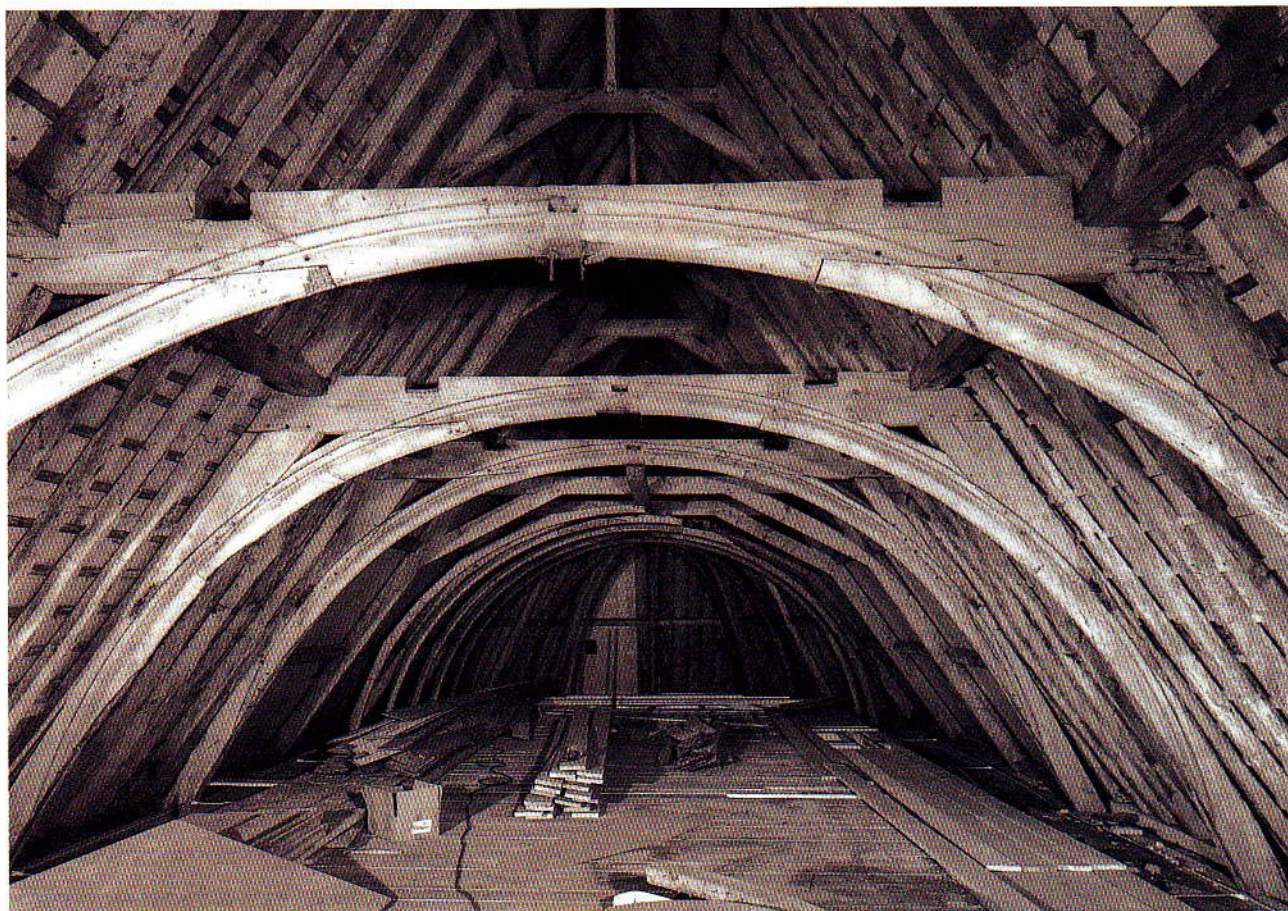
*De herplaatste, eiken booggebinten uit omstreeks 1500 op de N.H. Kerk te Oudega-W. (afb. 4)*

gevallen ook bevestigd door oude bestekken. Een voorbeeld hiervan vormt de recent vrijgelegde kap op de N.H. Kerk te Oudega-W (afb. 4). Deze kap, bestaande uit geprofileerde booggebinten, dateert uit omstreeks 1500 maar is bij de vernieuwing van de kerk in 1755 hergebruikt. In het bewaard gebleven bestek uit deze periode staat onder artikel 43 het hele gebeuren als volgt beschreven: "Dog soo de eindelijke aan-nemer liever de geheele oude cap op

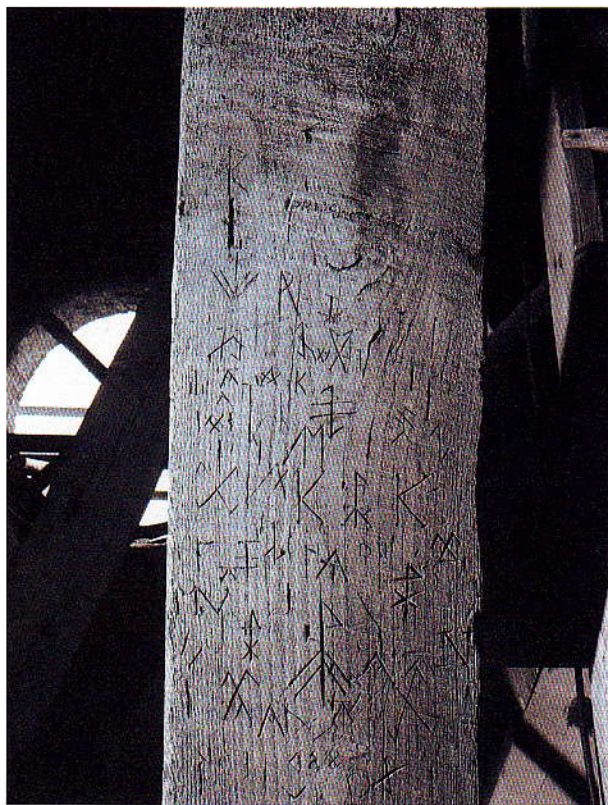
*Handmerken in de toren van Joure. De merken zijn vermoedelijk door de bouwers van de toren in 1629 in het hout gesneden. Sommige tekens worden geflankeerd door initialen (afb. 5)*

verticale stijl in de kap waarin alle gebintbalken van de koorsluiting samenkomen. Slechts een enkele keer gaat het stelsel van snijdende lijnen gepaard met een jaartal, symbool, initialen of attributen als bijvoorbeeld een beslagbijl (afb. 5).

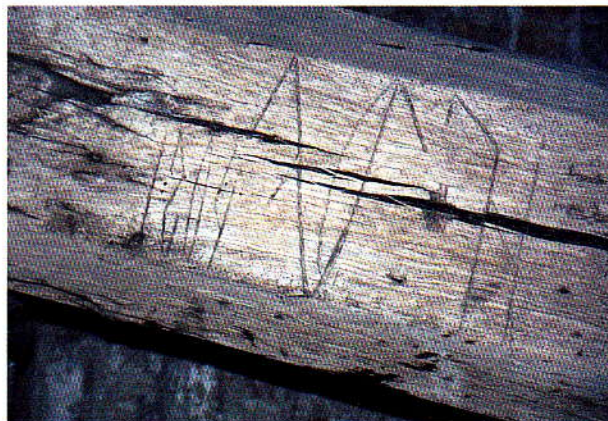
*Merk met de Arabische cijfers 1204 en twee onbekende tekens. Dit soort merken komt veel voor op naaldhouten balken en soms, zoals hier in de klokkenstoel te Bozum, ook op eiken (afb. 6)*

Eigendomsmerken komen frequenter voor en zijn vooral te vinden op de grotere en langere balken in een houtconstructie. Deze tekens die eerst in de vorm van kruisende en snijdende lijnen en later in de vorm van Arabische cijfers met letters werden gesneden, speelden een rol in de handel en het transport van de balken (afb. 6). Omdat grote

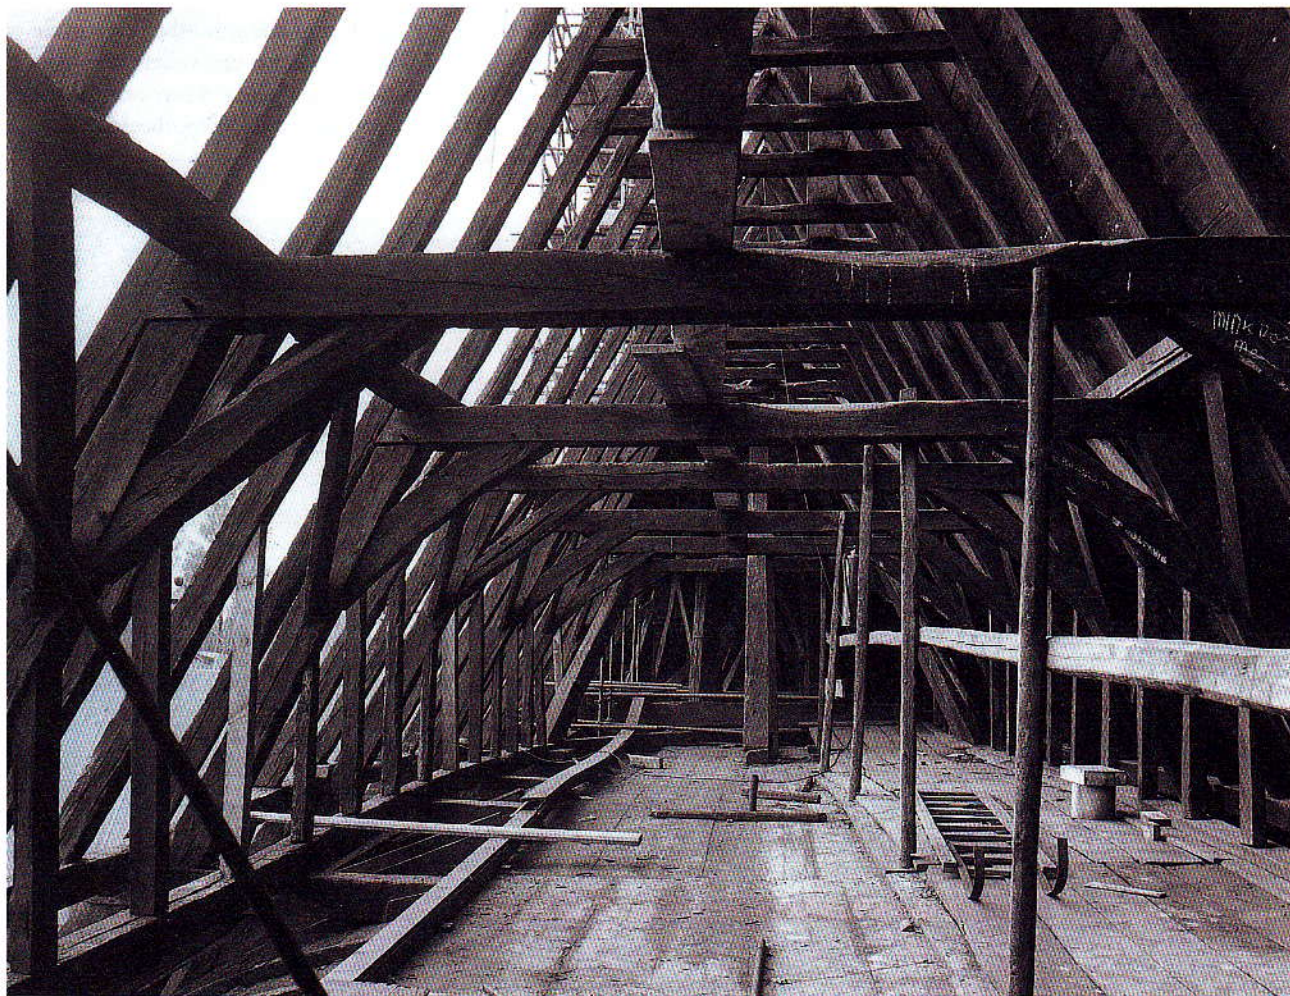
*Overzicht van de koorkap met gebinten en sporenparen op de Jacobijnerkerk te Leeuwarden (afb. 8)*

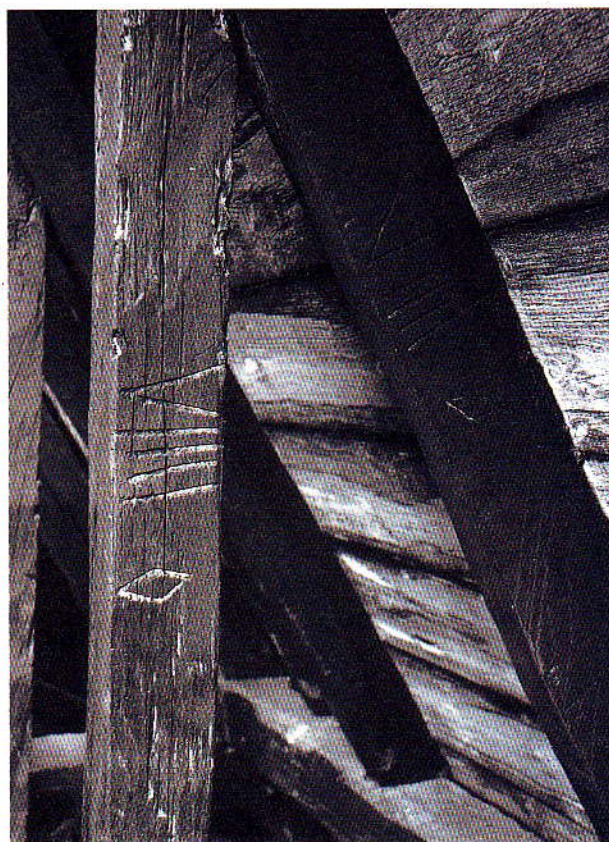
*Het gesneden telmerk nummer 9 (V=5) met daarbij het toegevoegde, ruitvormige richtings-  
teken (afb. 11)*

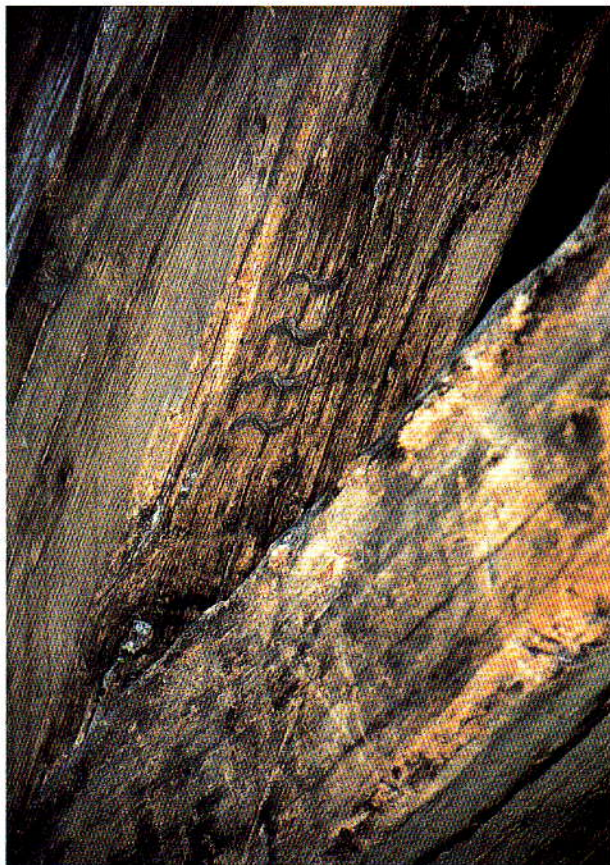
Met een guts gehakt telmerk nummer 4. De S-vormige tekens bestaan uit twee op elkaar geplaatste guisen (*afb. 12*)

ting verlengd door middel van een extra schiptravee en een zuidkapel. Uit de houtmonsters van de gebruikelijke, tweejukkige gebintkappen over dit gedeelte blijkt dat dit rond 1521 gebeurd moet zijn. Dat de kapel en westtravee in één keer verlengd zijn blijkt behalve uit het metselwerk met afwisselend rode en gele baksteenlagen ook uit de telmerken in beide kappen. Deze merken zijn namelijk met een guts (beitel) gehakt en nummeren op de hoofdbeuk van oost naar west van 1 t/m 4 en in de kapel van zuid naar noord van 5 t/m 9. Het onderscheid tussen links en rechts bestaat uit een C-vormig gutsje rechts en een gegutst S-vormig teken links (afb. 12).

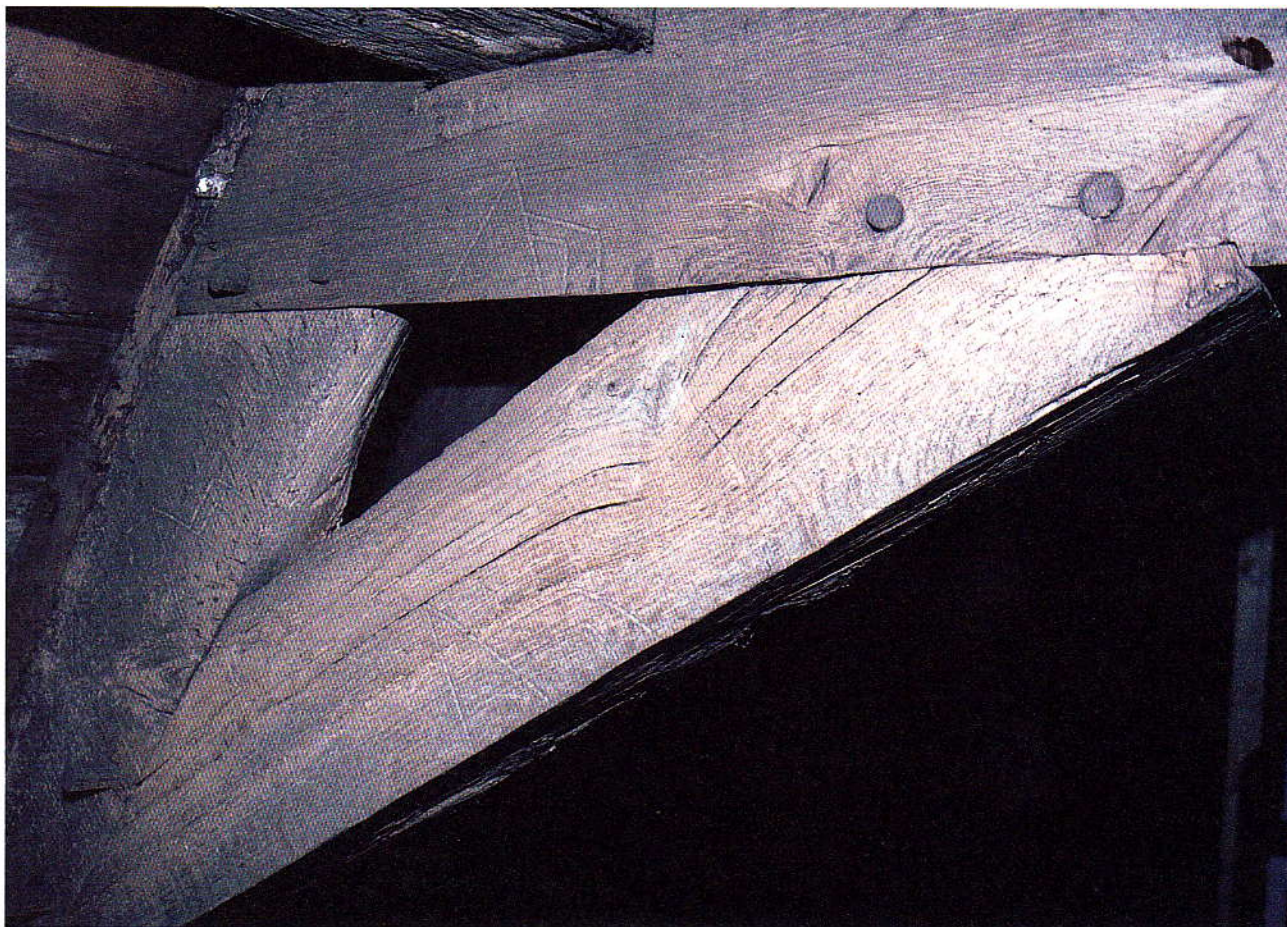
*Het zogenaamde stoeltjesmerk met twee pootjes in het transept van de Sint Gertrudiskerk te Workum (afb. 14)*

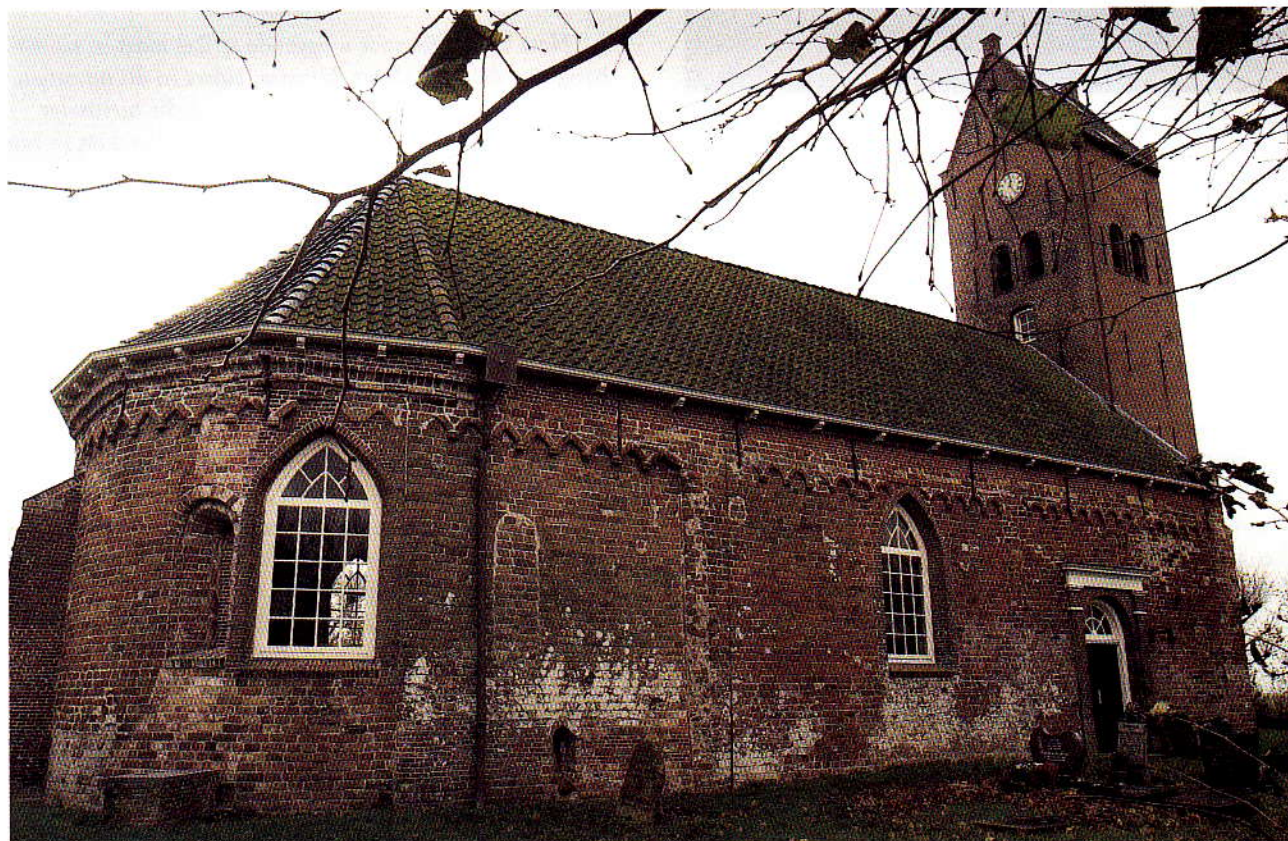
*Koor met rondbogenfries, keperbogenfries en sporen van dichtgezet venster. Schip met rondbogenfries en sporen van afgehaakte lisenen. (afb. 1)*

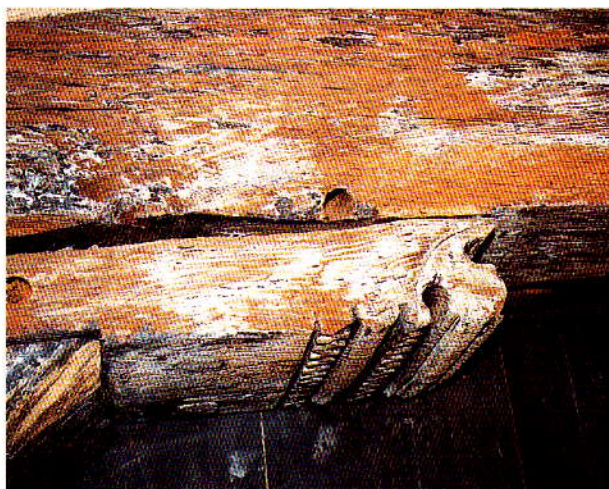
*Sleutelstuk met peerkraalprofiel (afb. 2)*

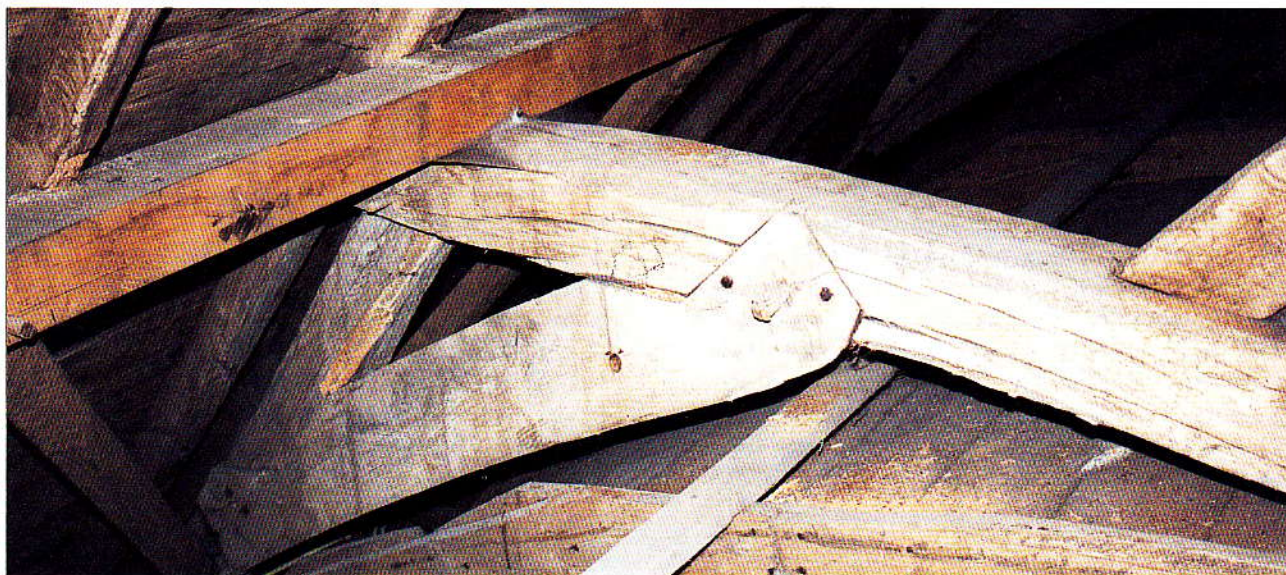
*Gebint met gelipte korbeels (afb. 6)*

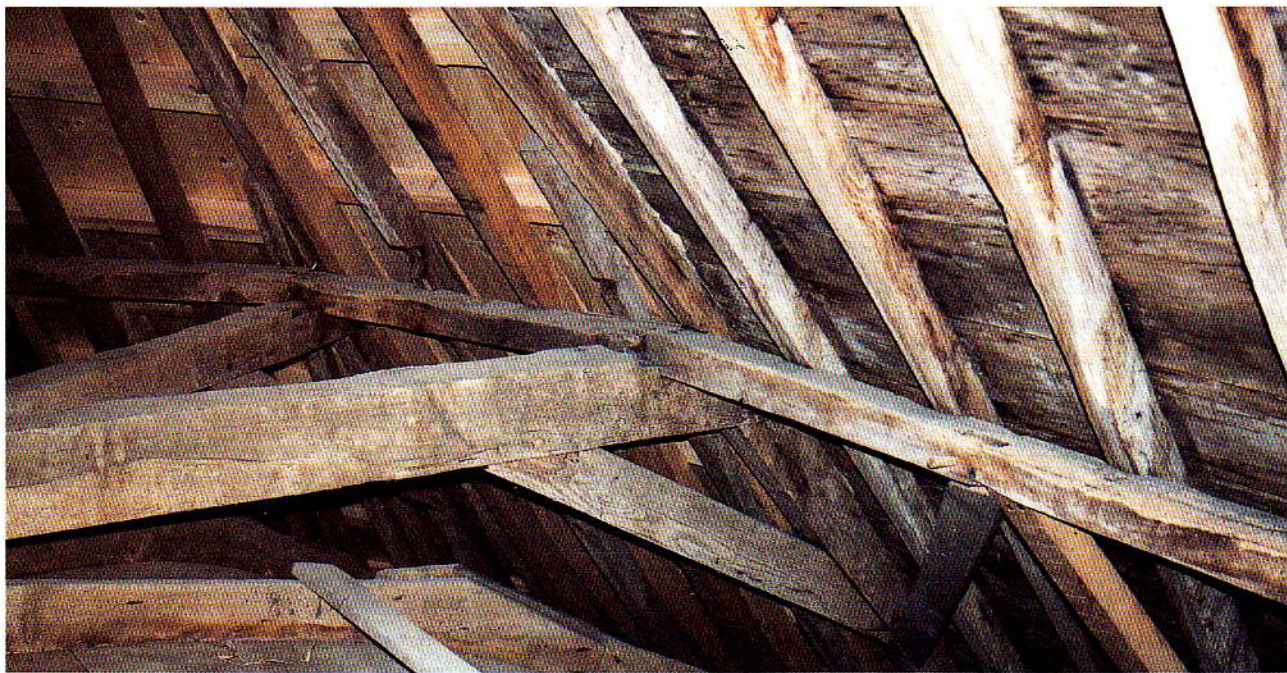
*Gebint met gepende korbels (afb. 7)*

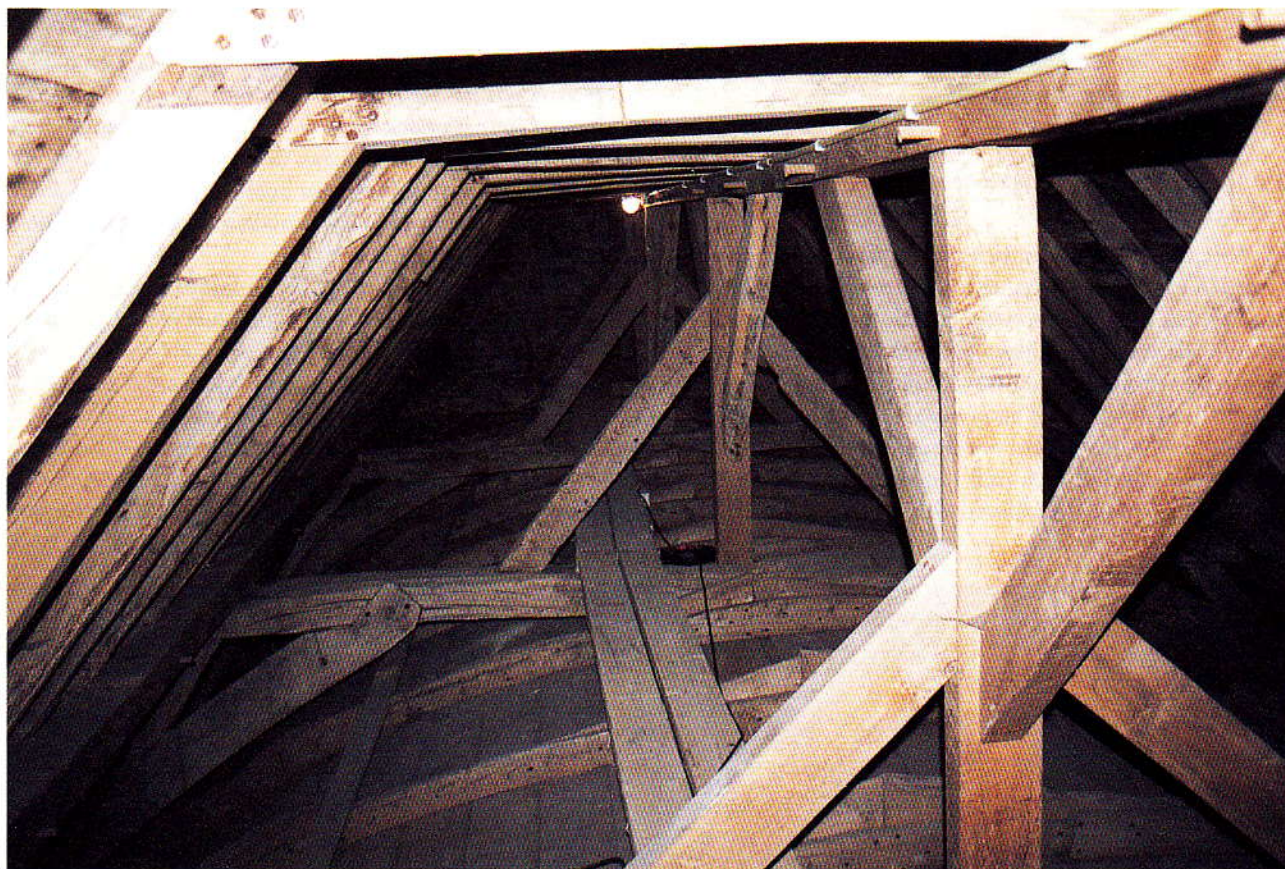
*Overzicht sporenkap met standvinken, haanhoutfloring, voet- en windschoren (afb. 8)*

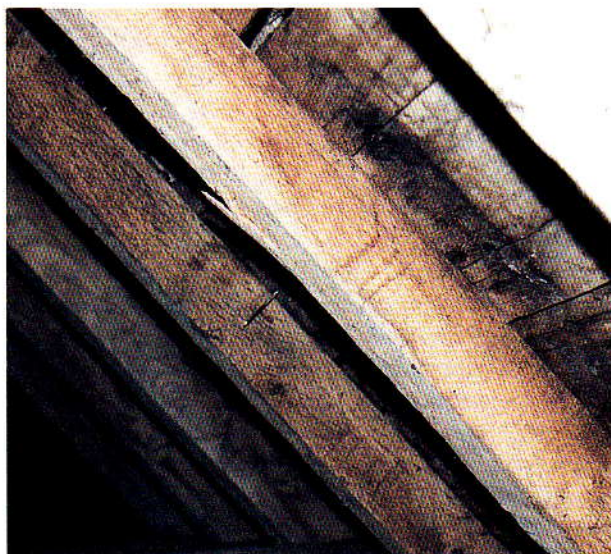
Op een spoor is een telmerk (gebroken 3) zichtbaar (*afb. 9*)

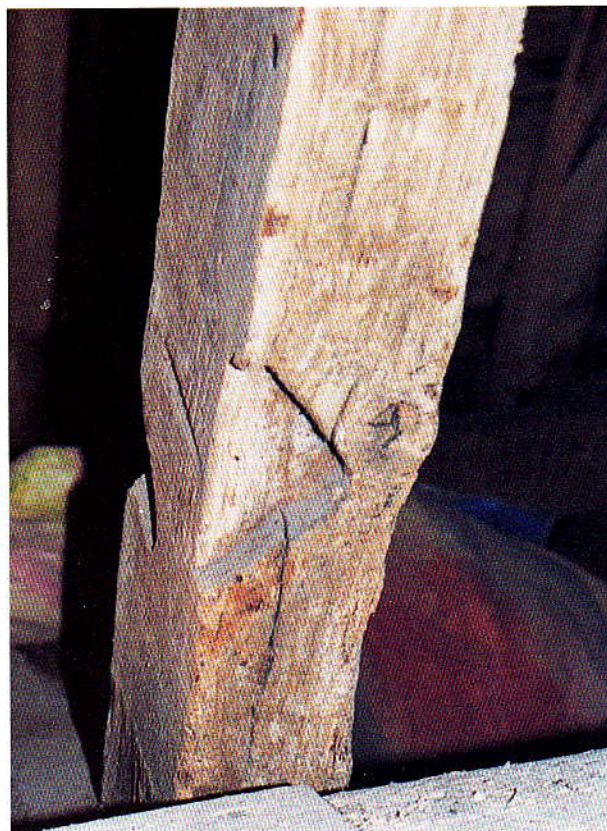
*Oude keep voor een standzoon (afb. 12)*
