# keppelstok

# HET GEHEIM VAN DE LEGE NIS:

## SPOREN VAN DE KATHOLIEKE EREDIENST IN FRIESE KERKEN

Regnerus Steensma

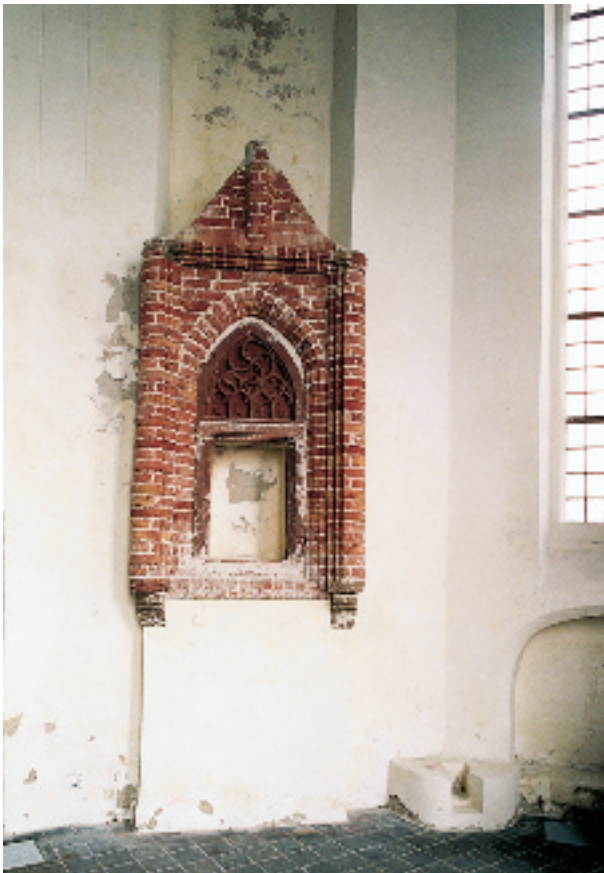
*Anjum, sacramentshuis voor een gedicht venster*

Er is slechts één kerk in Friesland waar de opbergplaats voor de hostie in een zodanig fraaie staat bewaard bleef dat men van een sacramentshuis kan spreken en dat is in **Anjum**. Het centrale deel bestaat uit een kastje van vier platen rode zandsteen met een dubbele sponning. De deurtjes zijn verdwenen maar nog wel aanwezig zijn

rechts de gaten voor de scharnieren en links in het midden het gat voor de klink. Boven het kastje bevindt zich een boogveld van rode zandsteen dat op de wijze van een venstertracering is versierd met twee spitsboogvelden en een cirkel. De spitsboogvelden hebben onderaan twee kleine spitsbogen, elk met een roosje en een driepasversiering en bovenaan een cirkel, waarvan de linker een visblaasmotief heeft en de rechter een vierpasornament. De cirkel in de top is ingedeeld met vier visblazen. Kastje en boogveld bevinden zich binnen een

spitsboognis van baksteen met minutieus geprofileerde randen. Deze spitsboognis is geplaatst binnen een rechthoekig veld met geprofileerde omlijsting en halfronde hoeken aan de zijkanten. Deze omlijsting en hoekpilasters rusten op consoles van tufsteen en worden ook bovenaan met tufsteen afgesloten. Het geheel wordt bekroond door een driehoekig veld met in het midden een halfronde kolom. Mogelijk heeft op deze kolom een beeld van Christus gestaan. De totale hoogte van het sacramentshuis is 315 cm en de breedte 155 cm.

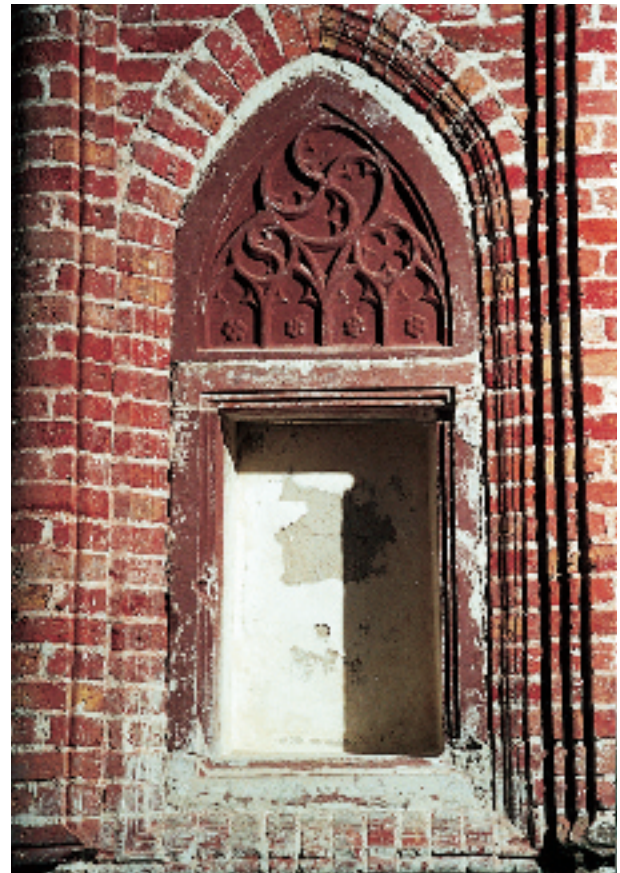
*Anjum, hostiekastje van het sacramentshuis*

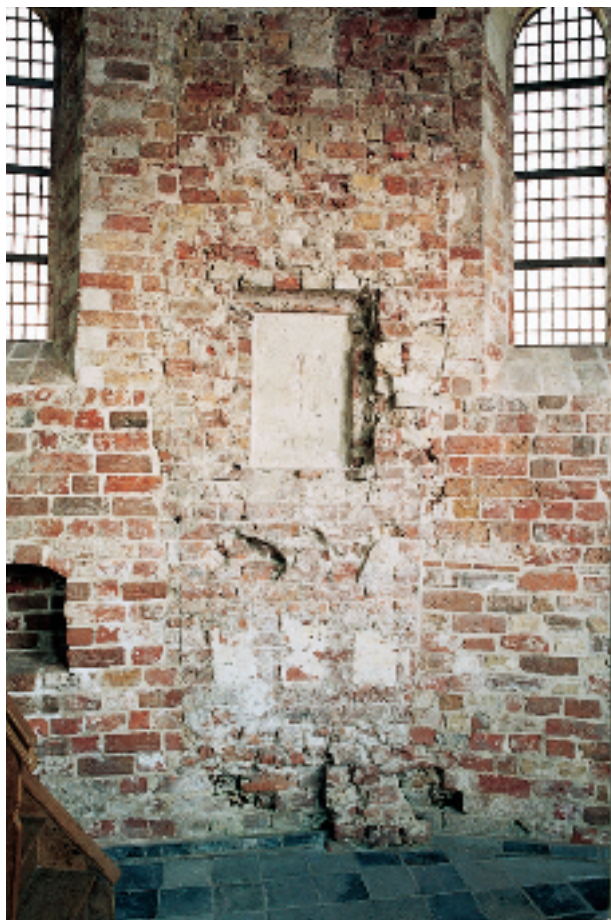
*Hoorn, sporen van het sacramentshuis in de koormuur*

In de noordmuur van het koor vond Ruige de sporen van het verdwenen sacramentshuis en hij heeft die zorgvuldig blootgelegd. Het sacramentshuis had de vorm van een 'muurkast' met als centrale element een afsluitbaar kastje (h. 81 cm en br. 51 cm). Links van de onderkant van het kastje bevinden zich tussen de baksteen twee platen rode zandsteen en rechts één plaat. Aan de linkerkant zijn op drie plaatsen ijzerrestanten te zien, wat zou kunnen duiden op de aanhechting van zandsteenplaten die de wanden van het kastje vormden. Daarvan bleef echter niets bewaard. Onder het kastje zijn de restanten van drie spitsboognissen herkenbaar. Op grond van gevonden fragmenten in baksteen heeft

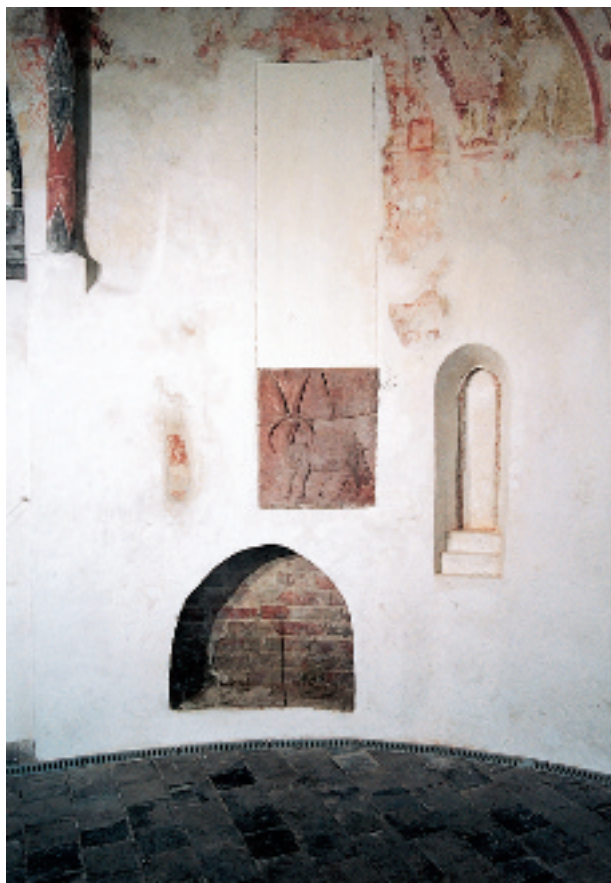
*Britsum, onderaan de vuurnis; daarboven de bok onder de planken voor de sacramentsnis; rechts een romano-gotisch venster; boven een deel van de gewelfschildering*

Het derde raadsel in Britsum betreft een steen met de afbeelding van een bok. Het is een stuk rode zandsteen (h. 80 en br. 69 cm) waarop in laag reliëf een bok met vier horens is gebeeldhouwd. Bouvy dateert de steen met enig voorbehoud in de veertiende eeuw.<sup>23</sup> Deze steen bevond zich sinds 1947 in het kerkmuseum van Janum en is in 2000 overgebracht naar Britsum. Hij was uit Britsum afkomstig en het leek de mensen die de leiding hadden bij de restauratie een goede gedachte hem naar de kerk terug te brengen. Men heeft hem ingemetseld in het onderste deel van de sacramentsnis, mede omdat hij goed paste binnen de breedte van de nis. Op de plaats van het sacramentskastje prijkt nu de figuur van een bok die met vele vragen is omgeven. De voornaamste vraag is of de steen oorspronkelijk wel uit de kerk afkomstig is. In de gids van het museum te Janum staat: 'Opgegraven op het terrein van de N.H. kerk te Britsum'<sup>24</sup> De steen is via het Fries Museum in Janum gekomen maar is geen eigendom van het Fries Museum. Dit museum heeft derhalve ook geen gegevens over de plaats waar hij gevonden werd en jaar waarin dat gebeurde. De steen is eigendom van de Ottema Kingma Stichting, maar in de administratie van deze Stichting binnen het Museum Prinsessehof bleek niets te vinden over de herkomst.<sup>25</sup> Mogelijk is hij via notaris Ottema in de collectie gekomen maar gegevens daarover ontbreken. In Britsum wil de overlevering dat de steen gevonden is bij de terpafgraving tussen 1900 en 1912 en wel in het deel dat

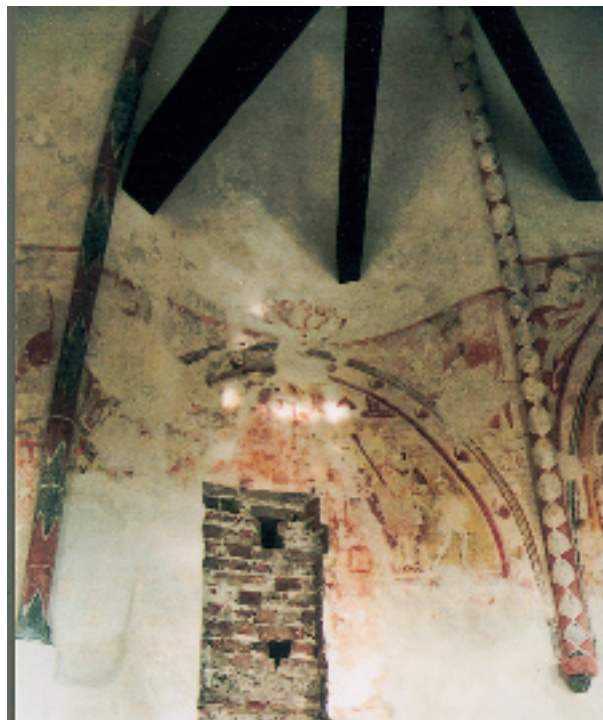
*Britsum, ingehakte nis voor het verdwenen sacramentshuis*

Bij de restauratie (1992-2002) van de kerk in **Britsum** vond men in het koor niet alleen fraaie gewelfschilderingen maar ook een aantal nissen. Een daarvan zit op de plaats van het verdwenen sacramentshuis. Het betreft een rechthoekige verticale nis in de noord-oostmuur die later in de muur is ingehakt (h. ca. 260 cm, br. ca. 68 cm). De wanden van de nis waren ruw ofwel niet afgewerkt hetgeen erop wijst dat deze destijds niet zichtbaar waren. De bovenzijde van de nis is door een reeds bestaande muurschildering heen gekapt. Het onderste deel van de nis is naar beide kanten iets verbreed. De nis was dichtgemetseld. Men heeft hem nu om esthetische redenen afgesloten met een houten schot omdat een gat met afgehakte rode baksteen als storend werd ervaren. Opvallend is de geringe diepte van de nis: in het bovenste deel ongeveer de breedte van één steen en in het onderste bredere deel ongeveer de breedte van twee stenen. Dit alles wijst erop dat men hier een muurkast heeft aangebracht waarvan het bovenste deel een siervlak vormde en het onderste deel uit een kastje bestond. Het laatste had meer gewicht en vergde een diepere verankering in de muur. Ongetwijfeld zal ook dit sacramentshuis in de late Middeleeuwen (zestiende eeuw?) aangebracht zijn in de muur van het koor dat uit de dertiende eeuw dateert. Hoe het er uitgezien heeft blijft een raadsel.

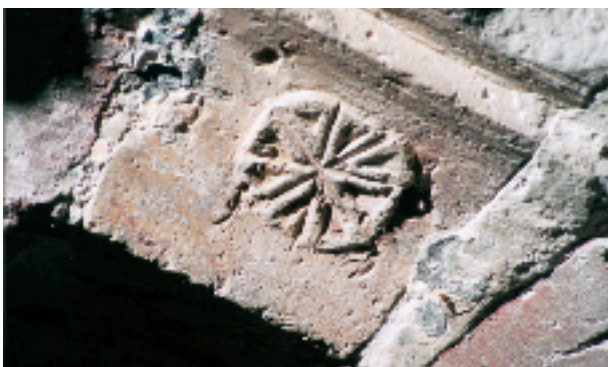
*Wijns, rozet in baksteen*

aan weerskanten van de boogsluiting. De ornamenten zijn kennelijk gevormd in de natte klei. De onderste aan de rechterkant is een cirkel met een radiaal stralenpatroon. De twee in de top zijn min of meer achthoekig met een indeling in driehoeken. De onderste links is rechthoekig met een indeling in negen blokjes. Een dergelijke versiering doet vermoeden dat de nis een speciale betekenis had en in de noordmuur ligt de betekenis van sacramentsnis dan voor de hand. Het type rozetjes is kenmerkend voor het begin van de zestiende eeuw en dat is de tijd dat in verscheidene kerken een speciale sacramentsnis werd aangebracht. Enige twijfel aan deze functie van de nis is echter wel op zijn plaats want hij is op slechts 50 cm boven de vloer gelegen. Dit kan echter het gevolg zijn van een latere ophoging van de vloer (verg. Deinum). Dat het hier om een nis gaat en niet om een gedichte hagioscoop blijkt ook uit het feit dat halverwege de zijkanten een gleuf is aangebracht waarin een plankje geschoven kon worden. Men kon dan meer vaatwerk bergen. We treffen dat bij meer sacramentsnissen aan. Rechts van de nis is op dezelfde hoogte de aanzet van een andere nis te zien, waarvan het onduidelijk is of hij ooit werd uitgevoerd.

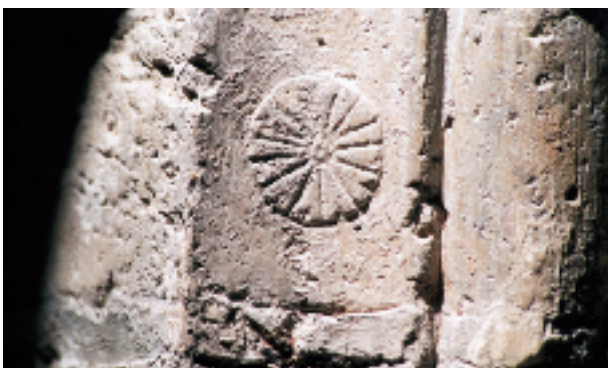
*Wijns, rozet in baksteen*

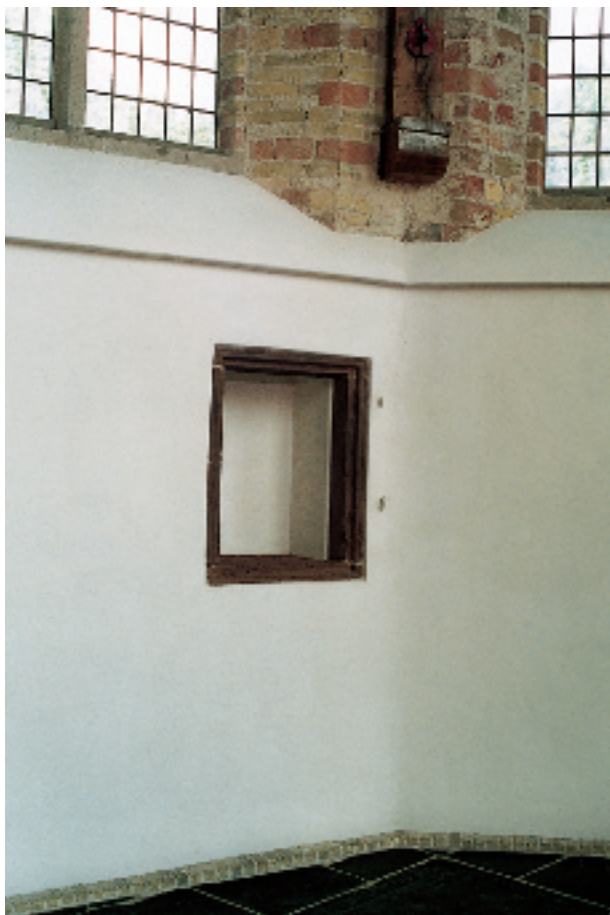
*Minnertsga, sacramentsnis*

In de noordoostelijke muur van het koor in **Minnertsga** zit een kastje dat zonder meer als opbergplaats van de gewijde hostie kan worden geschouwd. Het betreft een rechthoekige nis waarvan de wanden deels bekleed zijn met rode zandsteen en de vloer geheel uit dat materiaal bestaat. Deze steen heeft aan de zijkanten en aan de bovenzijde een fraai geprofileerde rand die versierd is met eenvoudige rozetjes. Ook dit soort rozetjes stamt uit de eerste helft van de zestiende eeuw, wat tevens de bouw-tijd van de kerk is. Hier zitten de gehengduimen van het deurtje niet in de rand van de nis maar in de muur rechts van de nis. Dit betekent dat als we elders nissen tegenkomen zonder gehengduimen deze ook daar in de muur gezeten kunnen hebben. De nis zit hier op een normale werkhoogte van 94 cm.

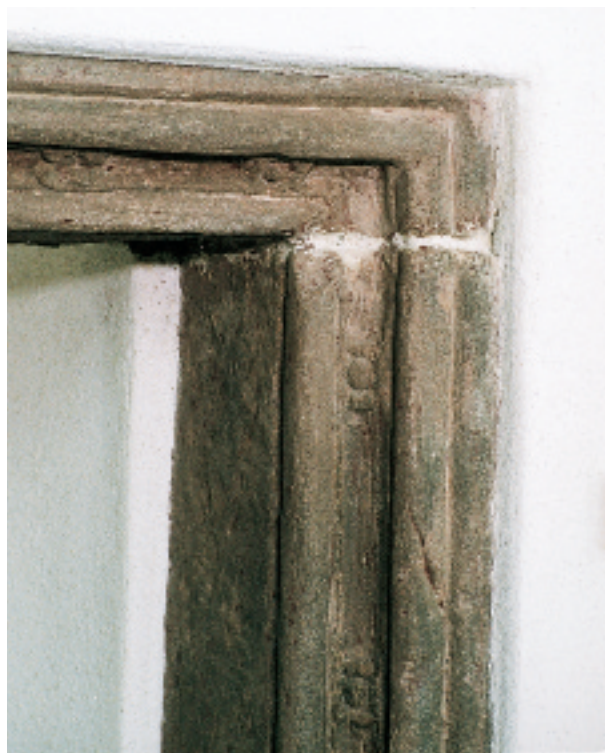
*Minnertsga, rozetjes in de geprofileerde rand van de sacramentsnis*

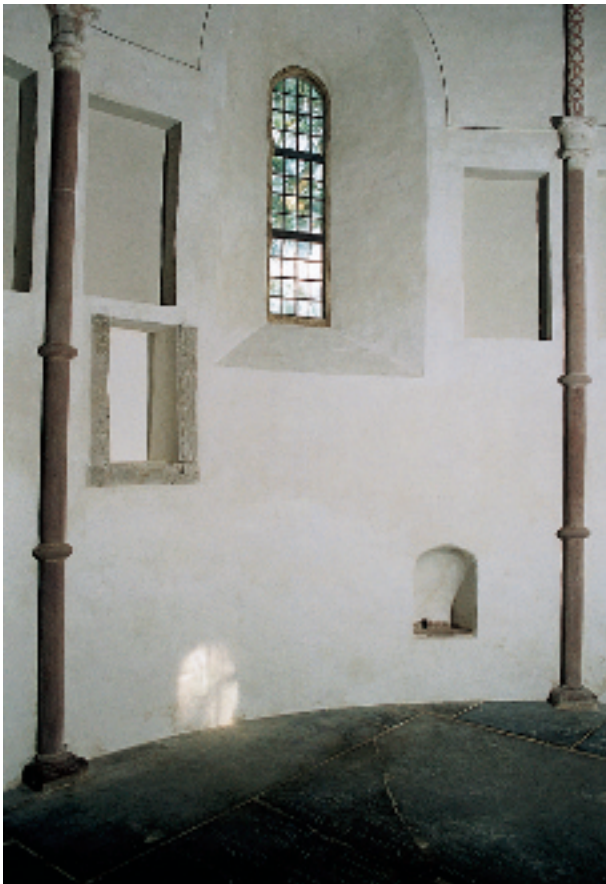
*Bozum, in het midden links de sacramentsnis en rechtsonder de piscina*

Twee kerken hebben in de noordoostmuur van het koor een rechthoekige nis waarbij verschillende overeenkomsten aanwijsbaar zijn. Het betreft **Bozum** en **Exmorra**. In beide kerken is de nis geheel bekleed met dikke platen natuursteen (resp. 11,5 en 7 cm dik). In Bozum betreft het grijze natuursteen en in Exmorra rode Bremersteen. In Exmorra trof men bij de restauratie (1963-1966) de bodem en de rechterzijkant aan in de muur.

Men heeft deze met grote baksteen aangevuld tot het gebruikelijke nisformaat en het geheel terwille van de eenheid rood gesausd.<sup>30</sup> In Bozum is de voorzijde van de natuursteen afgehakt. De afdekplaat is hier gewit maar de structuur is achter de witsellaag herkenbaar. Ook bij de afmetingen en plaats in de muur wijken de nissen niet veel van elkaar af. Beide koorpartijen stammen uit de dertiende eeuw en liggen in dezelfde streek van Friesland. Het koor in Bozum is overdekt door een stenen halfkoepel en dit was vroeger ook in Exmorra het geval. In Bozum vormt de bovenkant van de nis de onderkant van een rechthoekige decoratieve muurnis en is hij ingeklemd tussen een venster en een kolonnet. Dit doet vermoeden dat hij niet uit de bouwtijd dateert maar er later

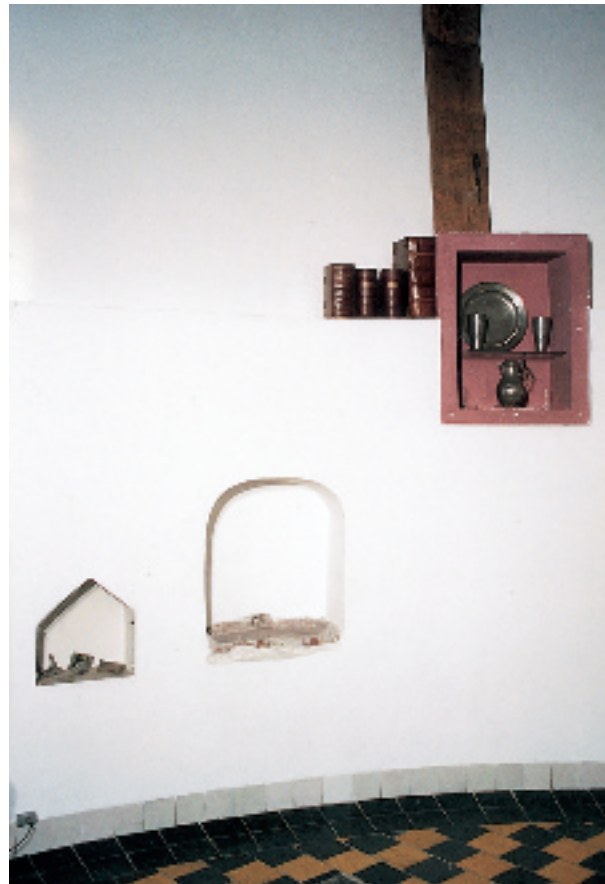
*Exmorra, links de ampullennis, midden de piscina en rechts de sacramentsnis*

is ingezet. De kerk in Exmorra is in 1515 door oorlogsgeweld verbrand<sup>31</sup> en de huidige balken met sleutelstukken dateren uit 1525 tot 1535. Waarschijnlijk dateren de nissen in Bozum en Exmorra uit de eerste helft van de zestiende eeuw, mogelijk rond 1525. Er is nog een tweede overeenkomst tussen de kerken. Die betreft de afwijkende plaats van de piscina aan de noordoostzijde van het koor en hun simpele vormgeving.

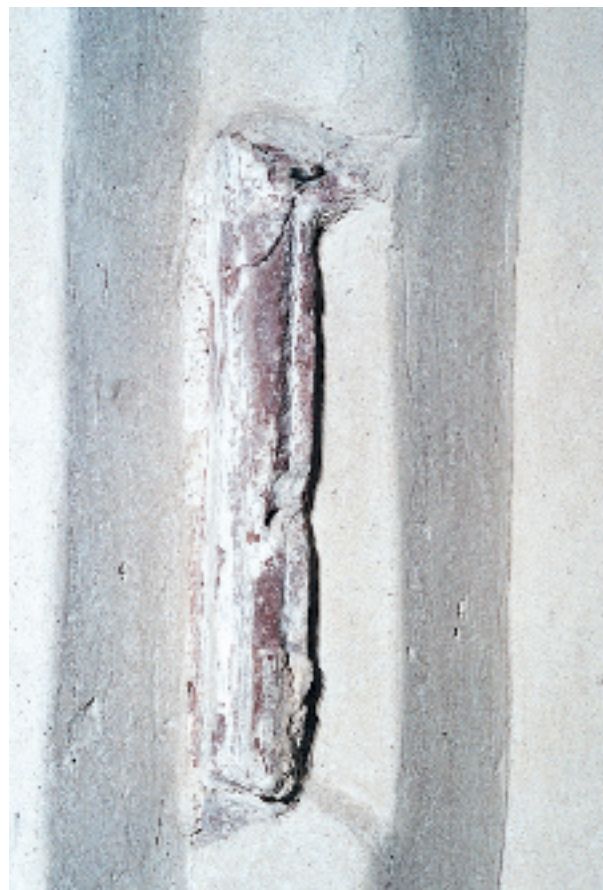
*Burgum, natuurstenen stijl als rest van een sacramentsnis*

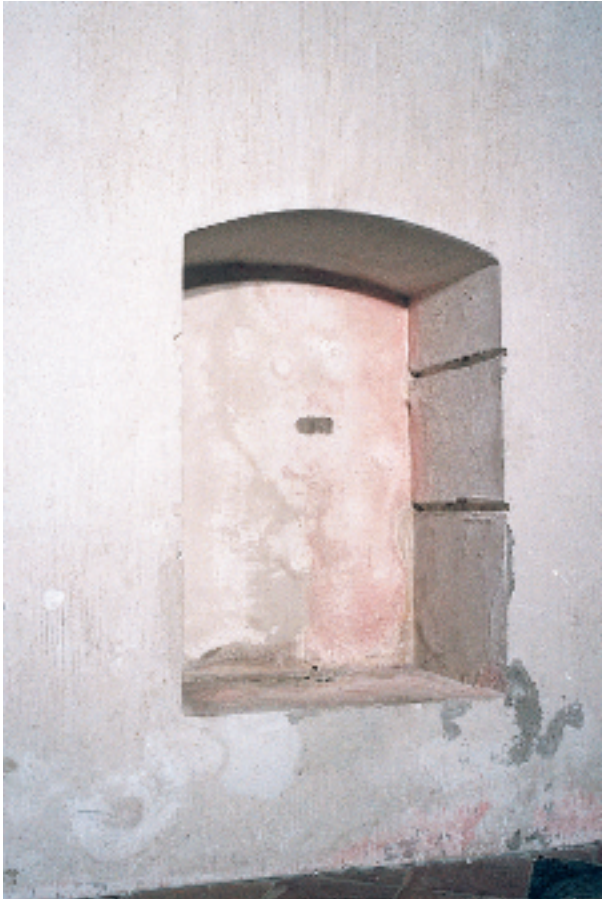
*Deinum, sacramentsnis met gleuven voor planken*

In **Deinum** vinden we in de noordoostzijde van het koor een forse segmentbogige nis (h. 97 cm, br. 67 cm) op 31 cm boven de vloer. In de zijkanten van de nis is op twee hoogten een gleuf voor een legplank te zien.

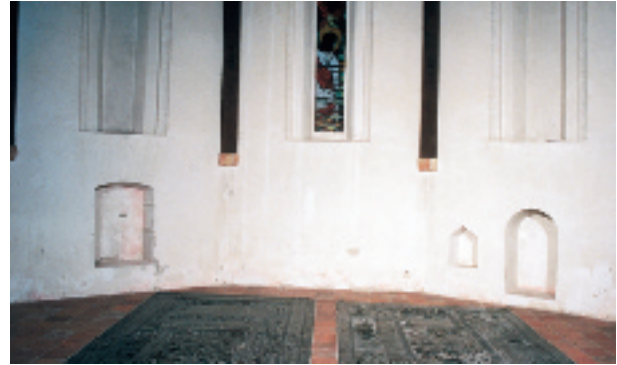
*Deinum, links de sacramentsnis en rechts de piscina met kleinere ampullennis*

Een aanwijzing voor de vloerverhoging in Deinum is te vinden bij de piscina. Deze is nu slechts 12 cm boven de vloer gelegen terwijl 70 cm normaal is. De betekenis is dat de vloer hier ongeveer 60 cm opgehoogd is en de nis die als sacramentsnis beschouwd kan worden oorspronkelijk op ca. 90 cm hoogte zat, ofwel een normale werk-

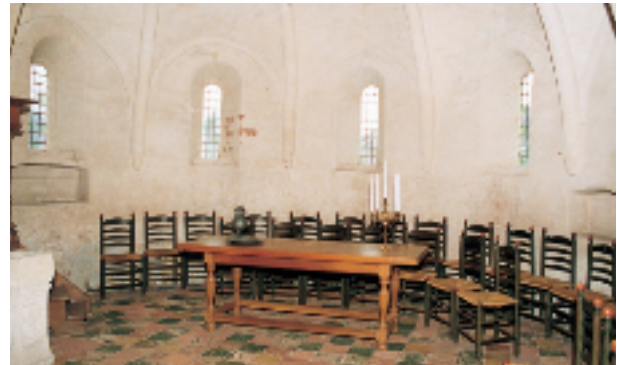
*Jistrum, links de sacramentsnis en rechts de piscina*

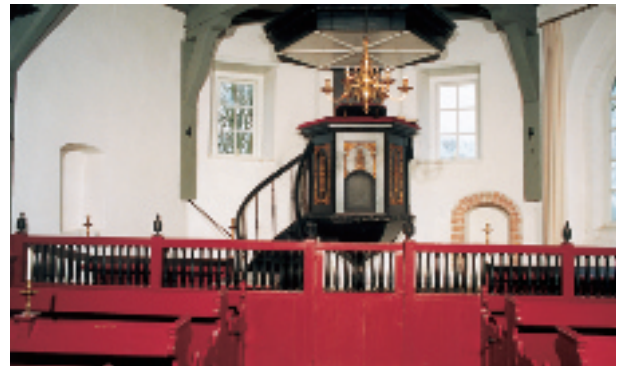
*Jouswier, links de sacramentsnis en rechts de piscina*

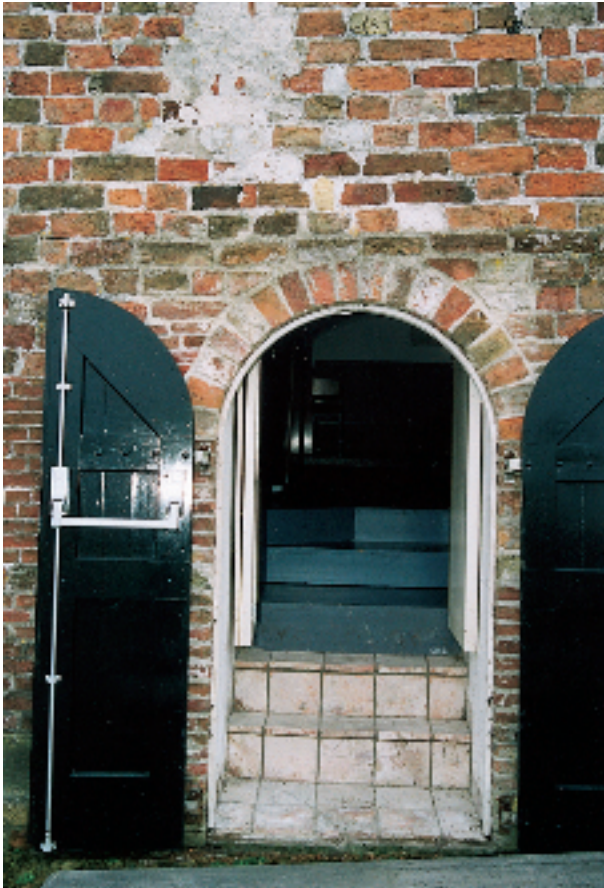
*Goutum, opening in de noordmuur van het koor met zicht op de verhoogde koorvloer*

hoogte. De situatie in Deinum vertoont veel overeenkomst met die in het naburige Boksum. De verhoging van een kerkvloer kan men goed nagaan bij de kerk in Goutum. Hier is naderhand een ingang gemaakt aan de noordzijde van het koor. Bij opening van deze deur kijkt men pal tegen de verhoogde koorvloer aan. Het hoogteverschil tussen het kerkhof en de huidige koorvloer is 1.23 m<sup>32</sup>. Rekent men 20 cm voor de normale koordrempel en 10 cm voor de huidige houten vloer dan

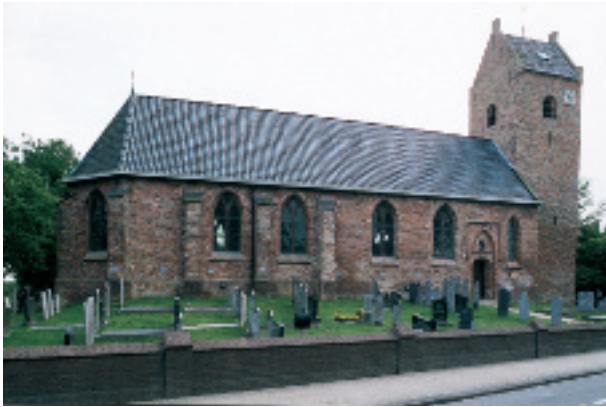
*Kollumerzwaag, noordzijde met links een dicht muurvlak, waarschijnlijk ten behoeve van een sacramentshuis*

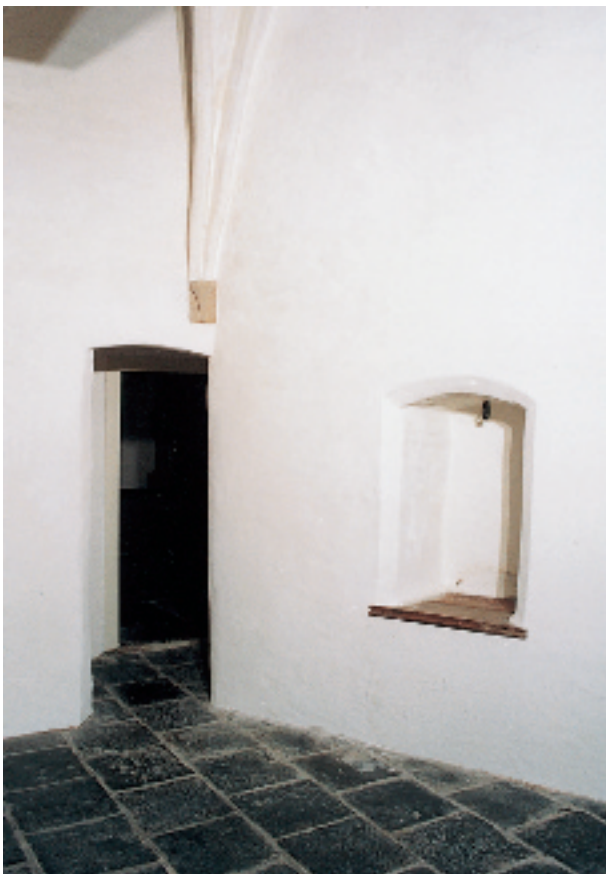
*Leeuwarden, Jacobijnerkerk, piscina in de sacristie; links deur naar het koor*

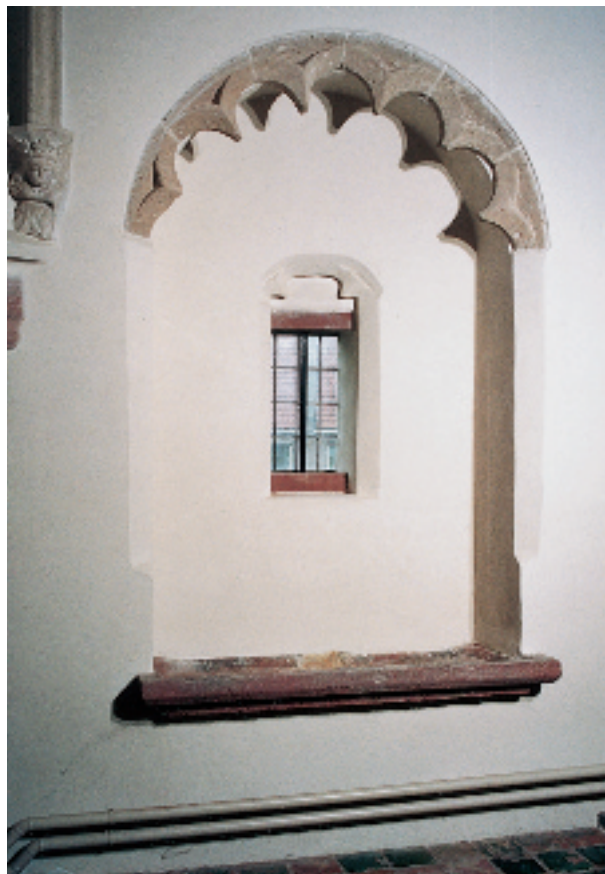
*Bolsward, Martinikerk, piscina*

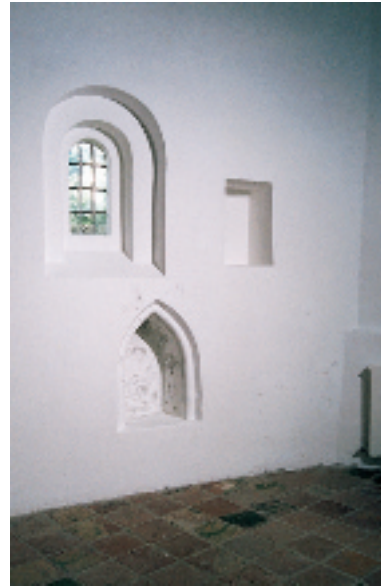
*Piaam, onder het raam zeer waarschijnlijk de piscina en rechts de sacramentsnis*

afgeschuinde dagkanten. De nis in Britsum bleek ingekapt te zijn. Waarschijnlijk is dat ook in **Piaam** het geval gezien het contrast met romaanse vensters uit de bouw-tijd. In drie kerken dateren de spitsboognissen uit de bouw of verbouw in de late Middeleeuwen. **Hijlaard** werd toen gebouwd, terwijl **Deersum** en **Huizum** verbouwd werden. De laatste heeft een rand met kwart-hol profiel, terwijl bij de eerste twee de dagkant is afgeschuind. Voor de piscinanissen met een spitsboog geldt dus hetzelfde als voor die met een rondboog: ze zijn in de vijftiende of zestiende eeuw ingehakt in ouder muurwerk of aangebracht bij bouw of verbouw. Een flink aantal piscinanissen heeft een segmentboog en deze afsluiting dateert meestal uit de vijftiende of de eerste helft van de zestiende eeuw. Dit betreft in de eerste

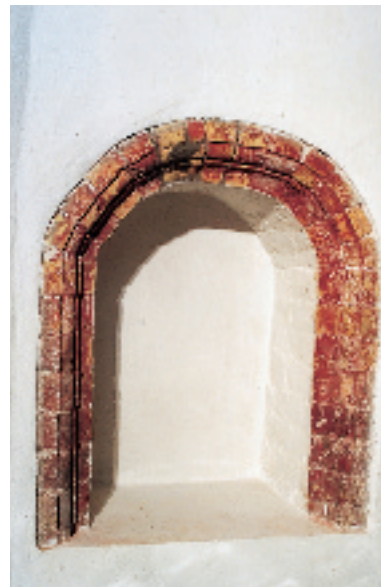
*Burgwerd, piscina*

De dertiende-eeuwse kerk van **Burgwerd** heeft een rondboognis met een geprofileerde baksteenrand die typerend is voor het begin van de zestiende eeuw. Hij is dus ingehakt. De kerken in **Beers**, **Boksum** en **Deinum** die vlak bij elkaar gelegen zijn, hebben een forse nis met ronde boog. Men heeft dus kennelijk bij de bouw gekeken naar de buurkerk, een verschijnsel dat we ook elders tegenkomen. De nis in **Boksum** dateert van ca. 1474 toen de kerk werd verbouwd.<sup>46</sup> De nis in **Deinum** had een opgepleisterde siervoeg, een kenmerk voor de tijd rond 1500. De kerk in **Augustinusga** dateert uit de vijftiende eeuw

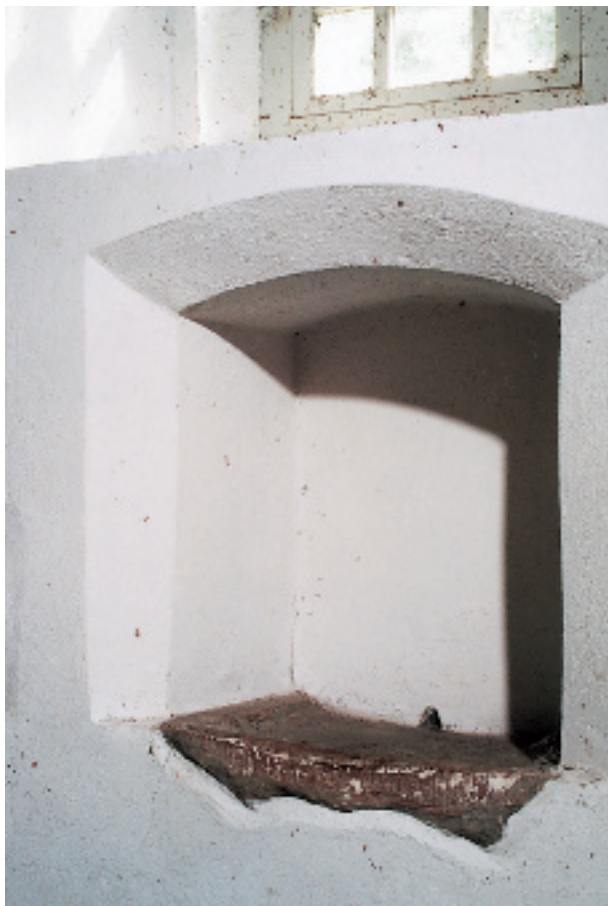
*Genum, piscina*

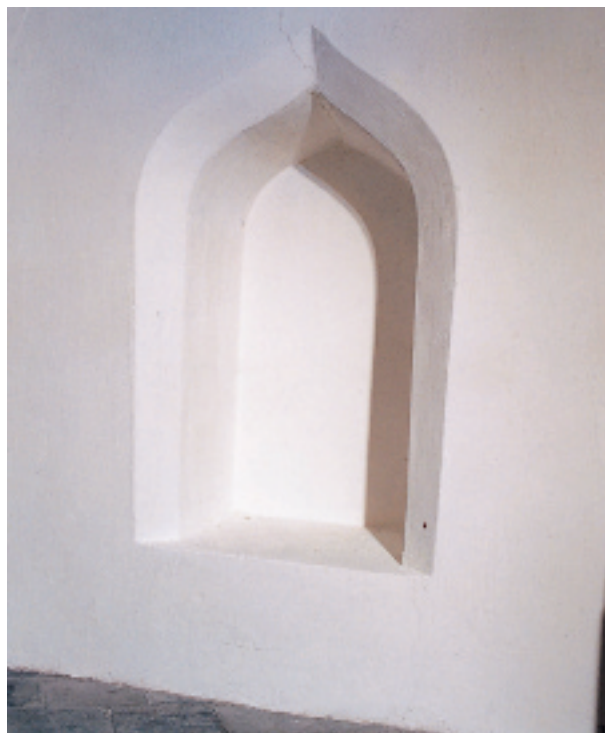
*Lichtaard, piscina*

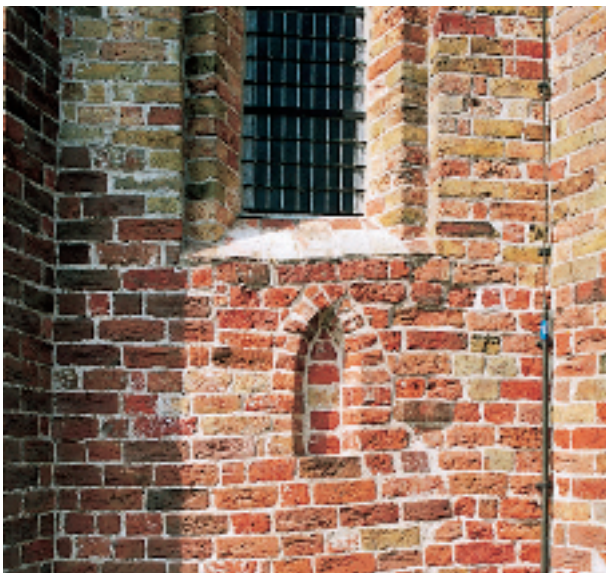
*Hoorn, zuidoostzijde koor met gedicht piscinavenster*

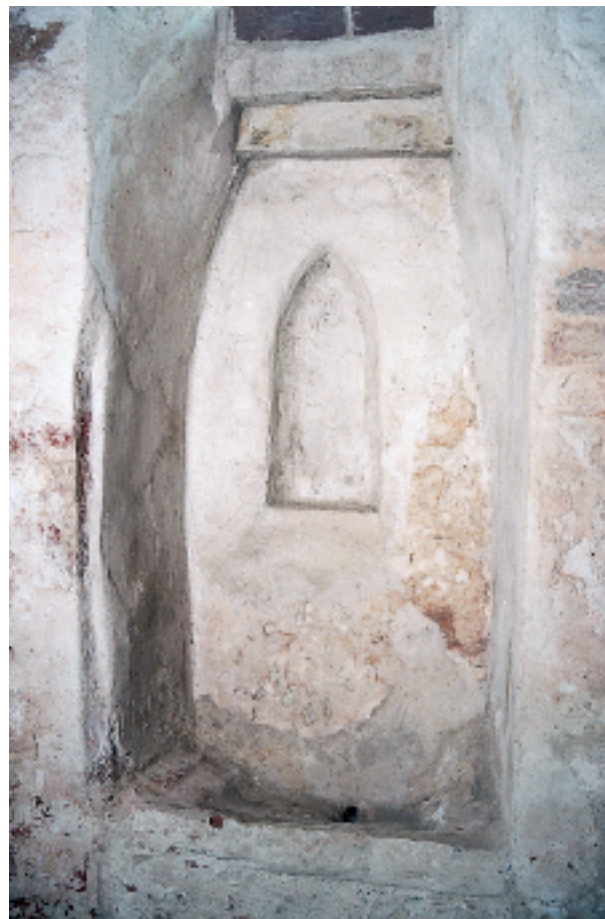
*Hoorn, piscina met gedicht venster en bekken van baksteen*

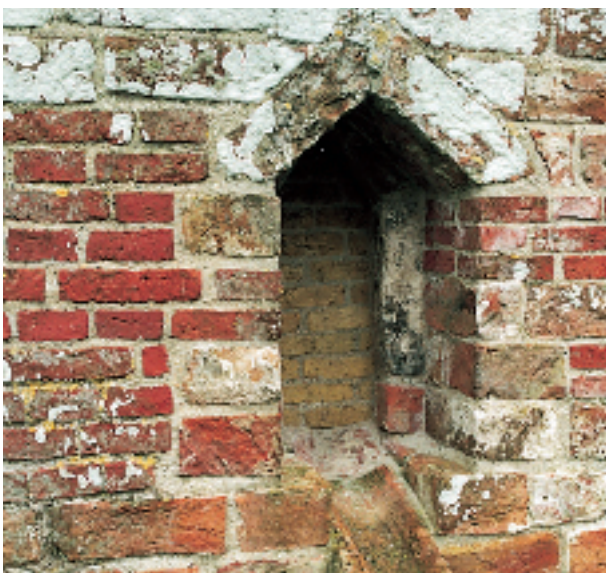
*Swichum, piscina met gedicht venster en vernieuwde afvoer*

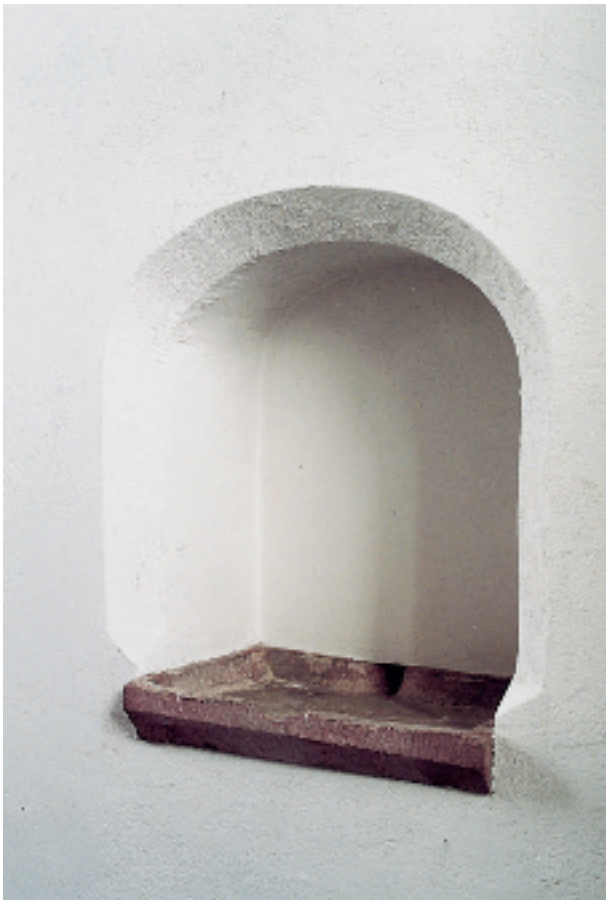
*Augustinusga, piscina*

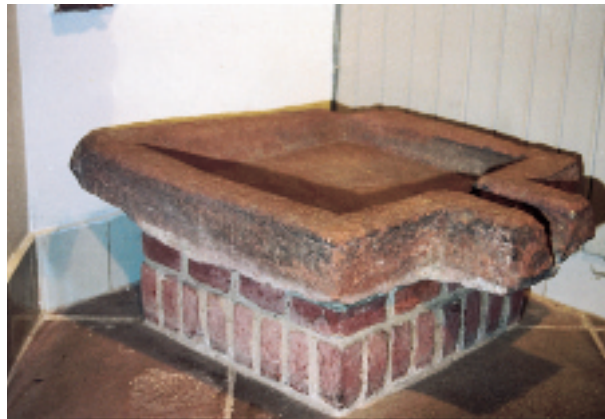
*Wons, piscinabekken dat op het kerkhof werd opgegraven*

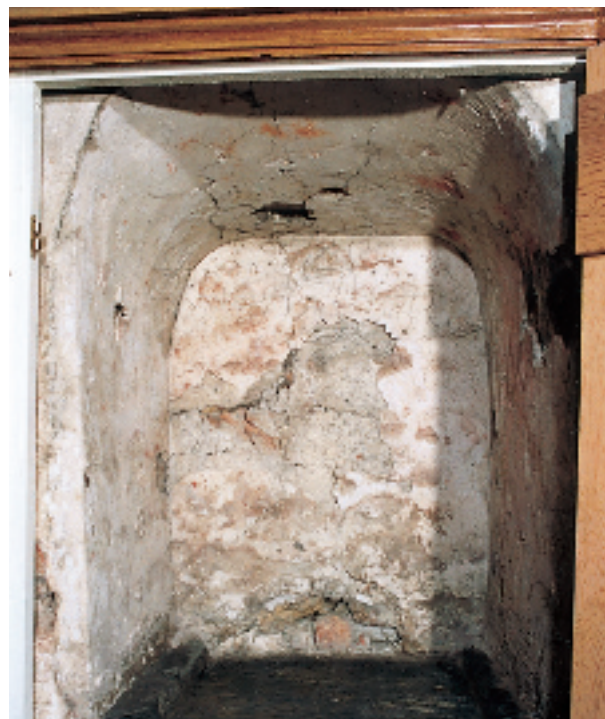
*Boksum, piscina met bekken van leisteen en in de zijwanden resten van de vroegere ijzeren dwarsstang. In de achterwand waarschijnlijk een gedichte ampullennis*

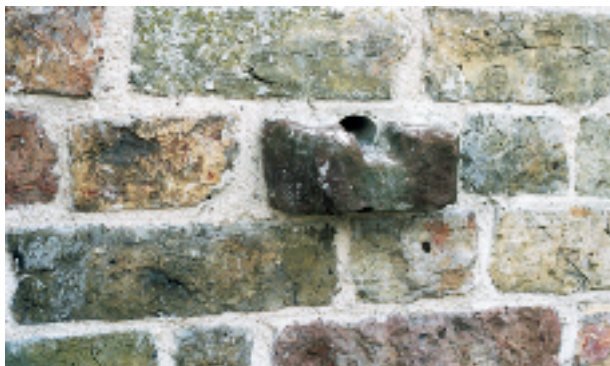
*Boksum, uitmonding van de piscina*

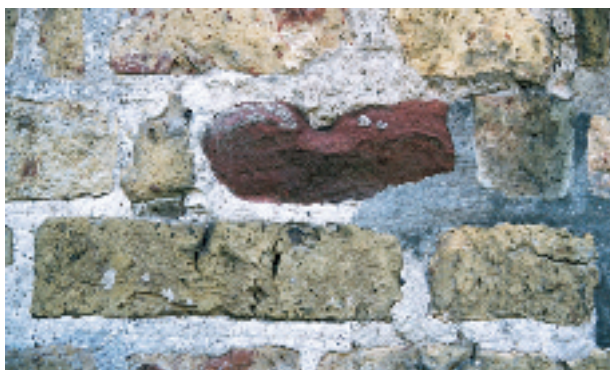
*Schraard, beschadigde uitmonding van de piscina*

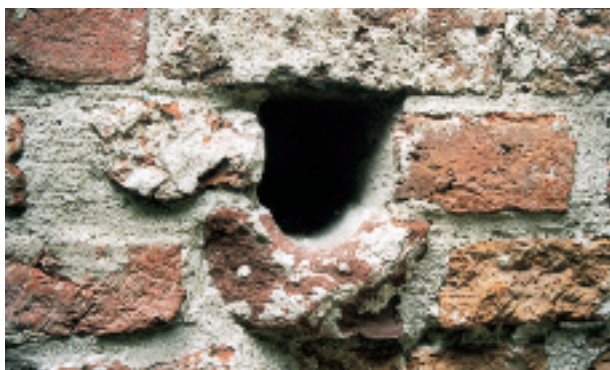
*Buitenpost, beschadigde uitmonding van de piscina*

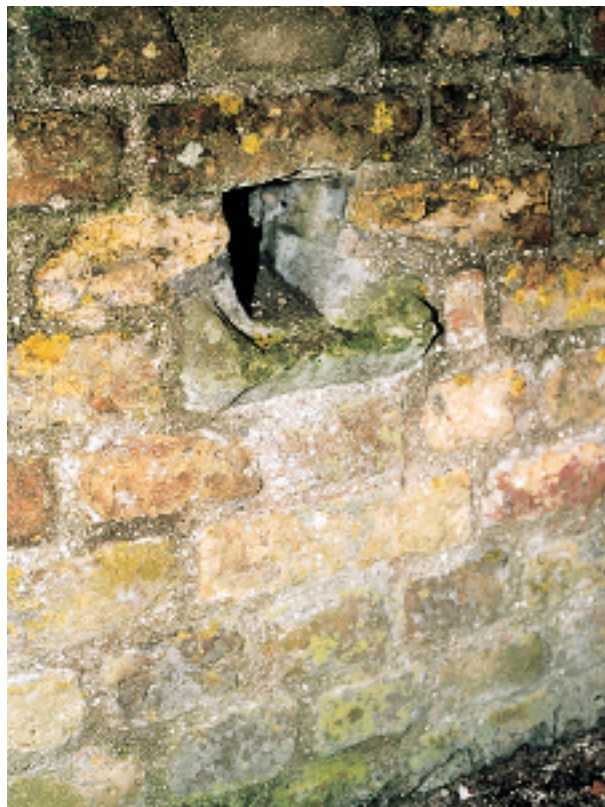
*Bolsward, Martinikerk, uitmonding van de piscina*

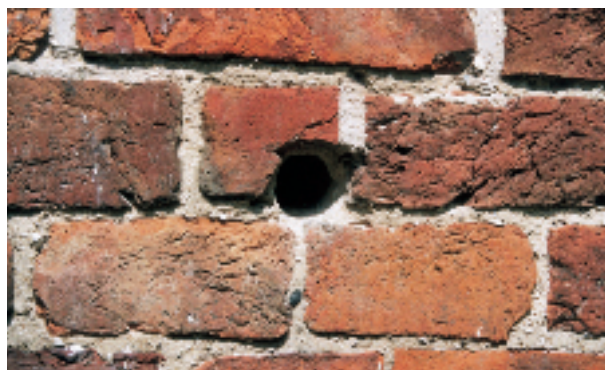
*Westergeest, uitmonding van de piscina in de baksteen*

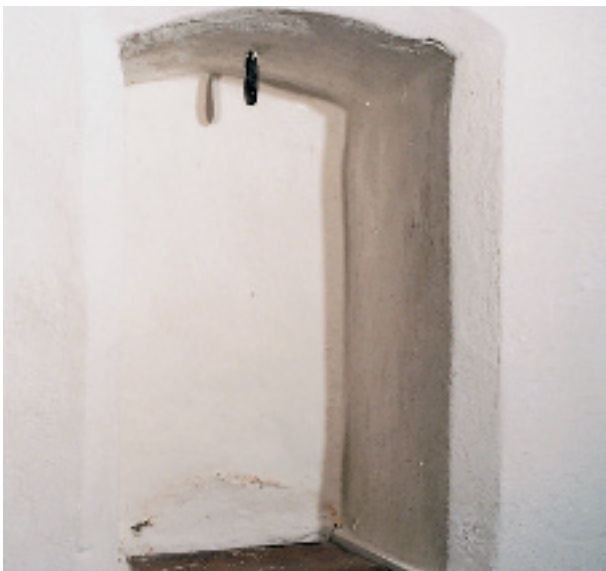
*Leeuwarden, Jacobijnerkerk, piscina met ophanghaak voor de lavaboketel*

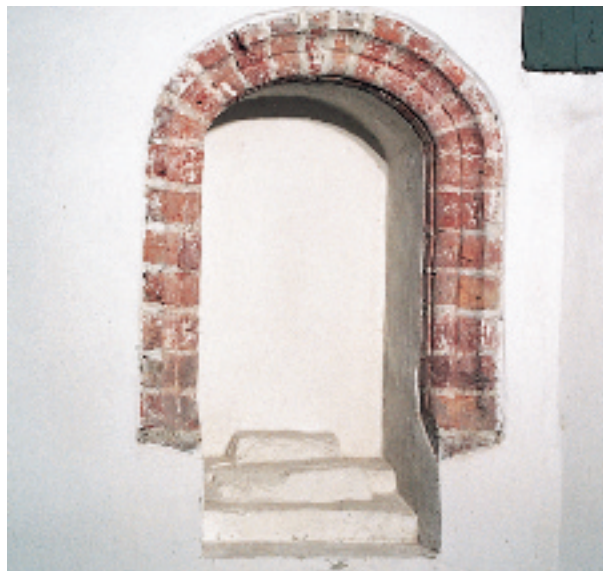
*Jouswier, piscina met (beschadigde) getrapte vloer, waarschijnlijk voor de plaatsing van de ampullen*

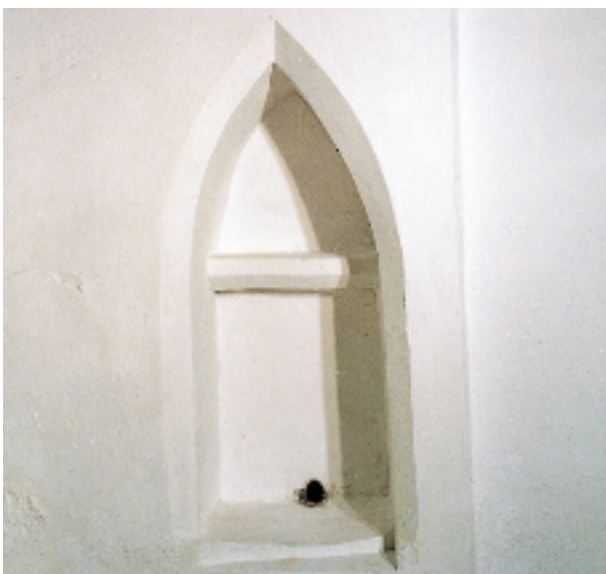
*Deersum, piscina met stenen lijst als plaats voor de ampullen*

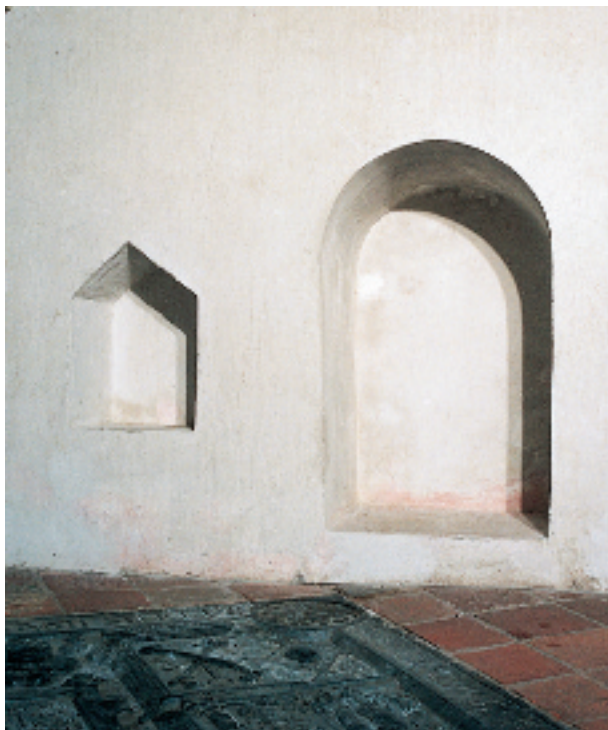
*Deinum, rechts de piscina en links de ampullennis*

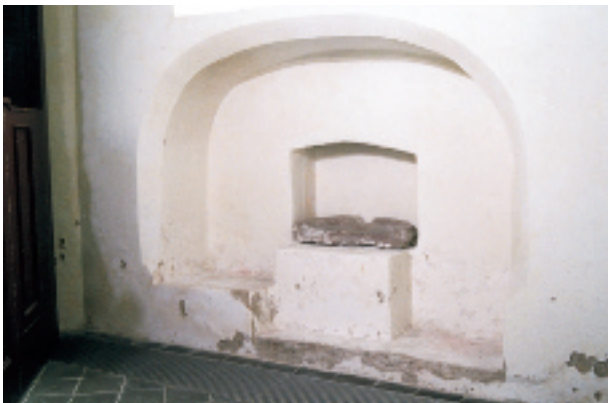
*Anjum, piscina binnen een korfbogige spaarnis; links een klein verhoog als plaats voor de ampullen; het beschadigde bekken is nu los van de muur*

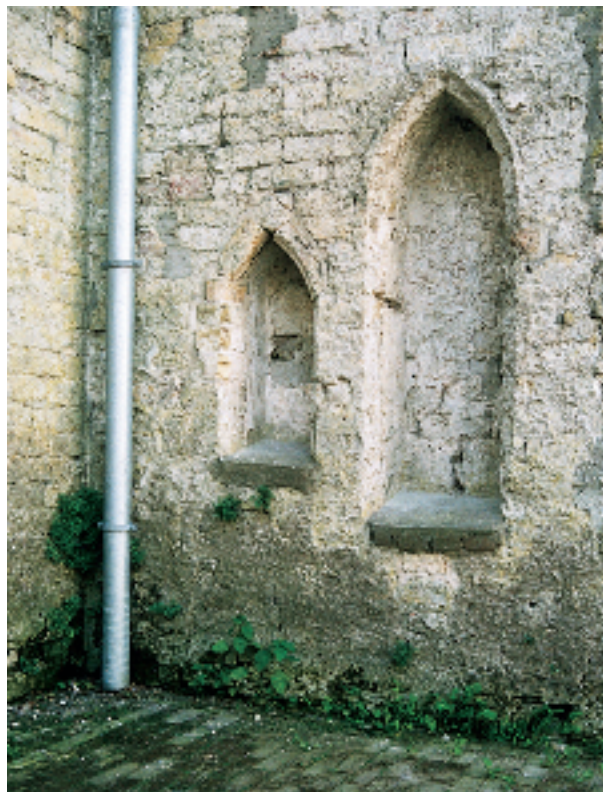
*Bolsward, Broerekerk, rechts de piscina en links de ampullennis in de zuiderzijbeuk bij de plaats van een verdwenen zijaltaar*

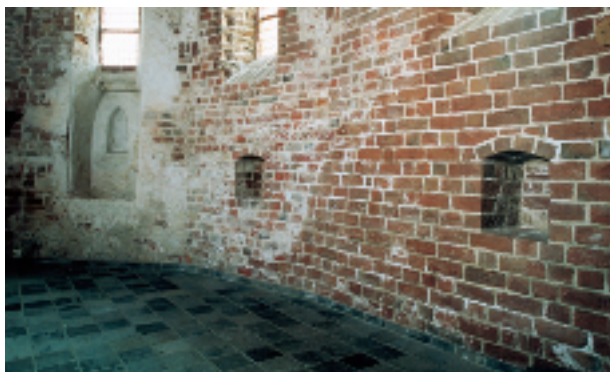
*Hoorn, nissen bij de plaats van vroegere zijaltaren voor de plaatsing van ampullen*

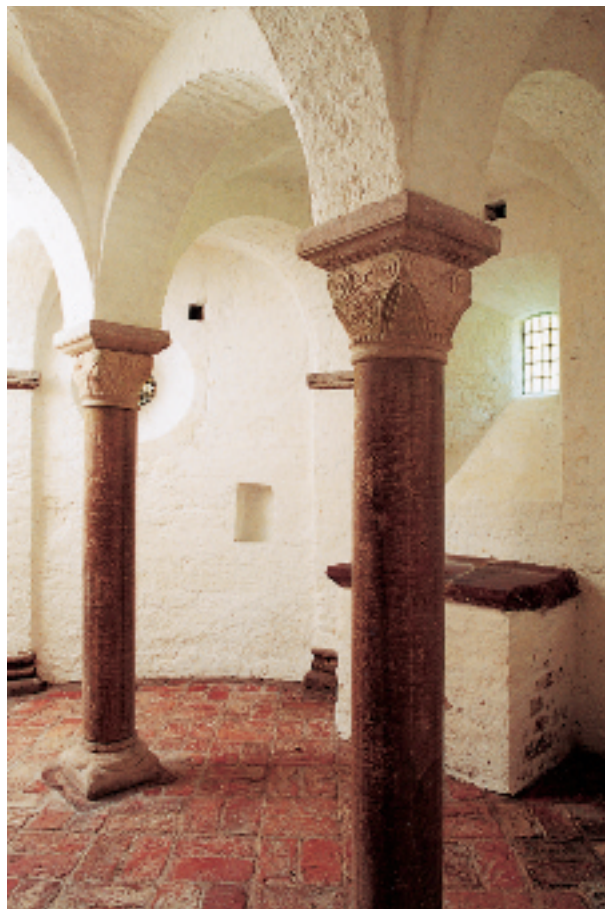
*Rinsumageest, altaar in de crypt met links een ampullennisje*

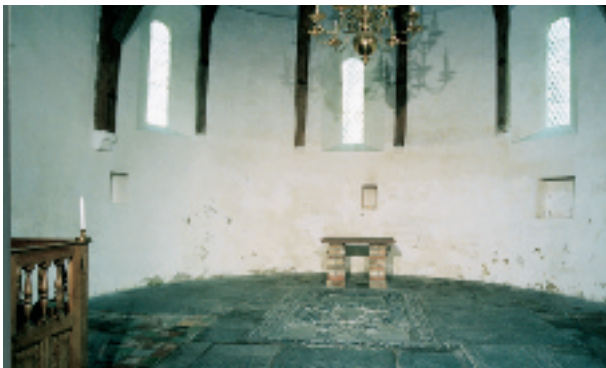
*Jorwerd, opbergnissen (het altaar is van recente datum en wijkt af van het middeleeuwse patroon)*

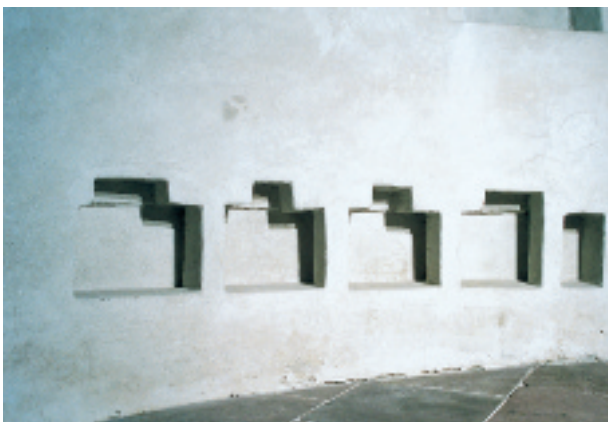
*Burgum, rij gekoppelde nissen aan de noordoostzijde van het koor*

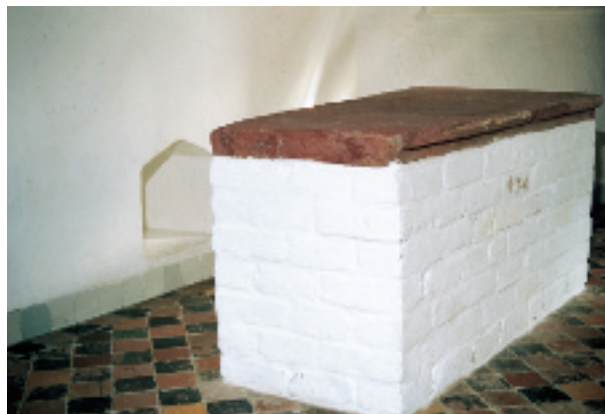
*Nijland, bij de restauratie in 1982 is de altaarsteen weer op een massieve onderbouw geplaatst volgens middeleeuws patroon. Achter het altaar een opbergnis.*

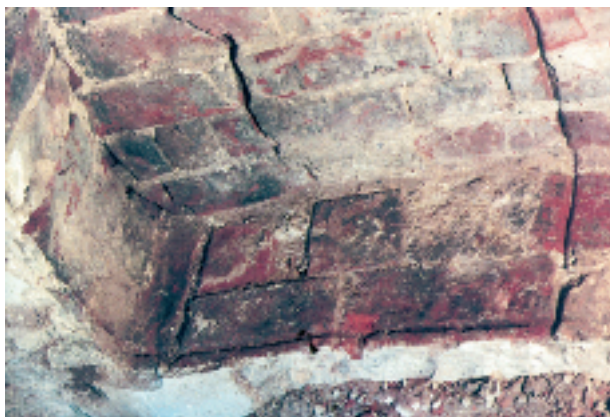
*Britsum, 'vuurnis' met roetsporen (verg. foto 12)*

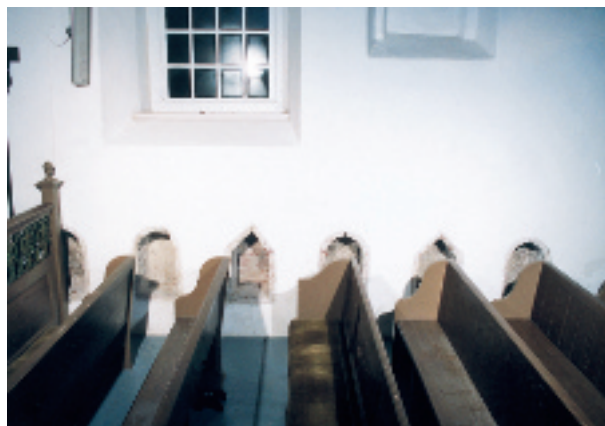
*Westernijkerk, rij nissen in de zuidmuur van het schip*

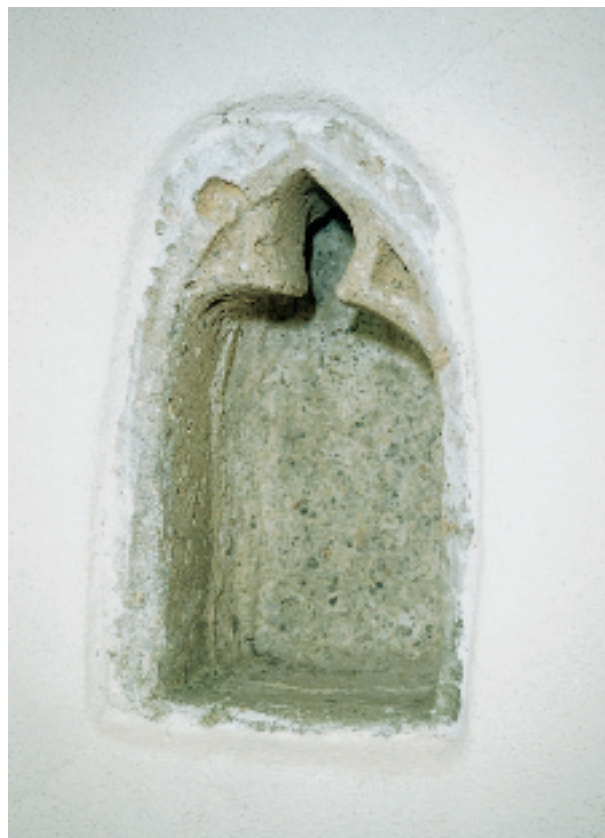
*Bolsward, Martinikerk, nisje in de dagkant van de nis in de zuidmuur, mogelijk voor een devotielicht*
