# keppelstok

# HET GEHEIM VAN DE LEGE NIS:

## SPOREN VAN DE KATHOLIEKE EREDIENST IN FRIESE KERKEN

Regnerus Steensma

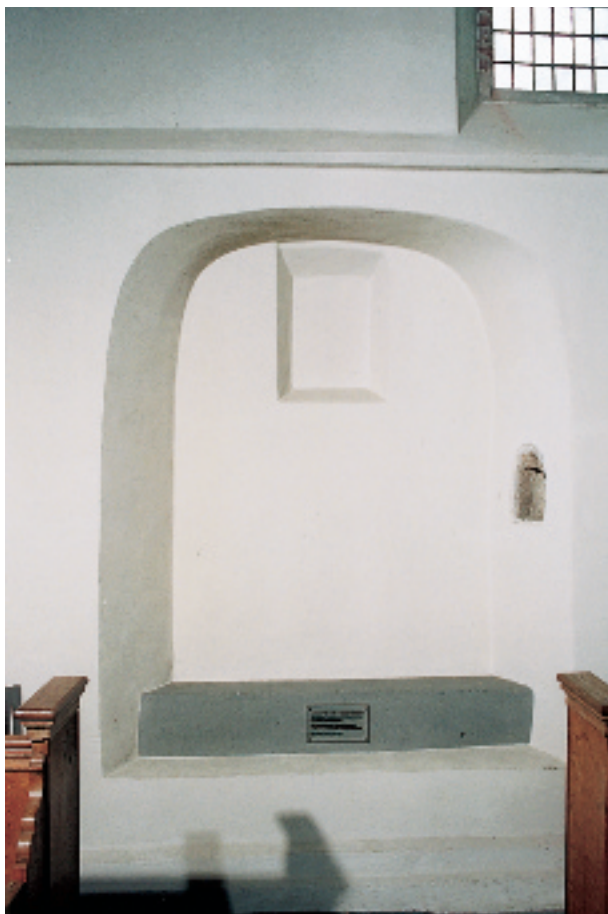
*Bolsward, Martinikerk, nis in zuidmuur van de zuidbeuk*

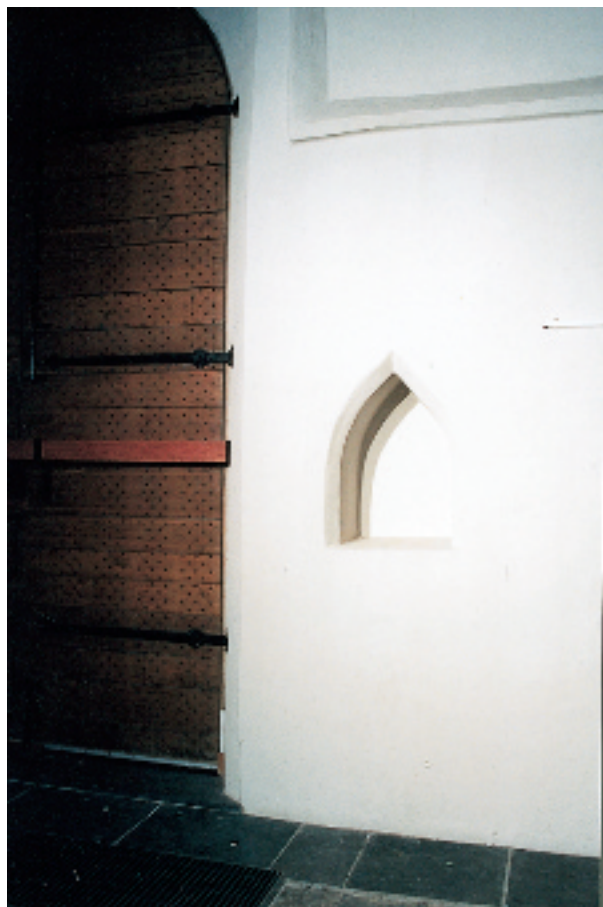
*Bolsward, Martinikerk, wijwaternisje naast de ingang in de noordbeuk*

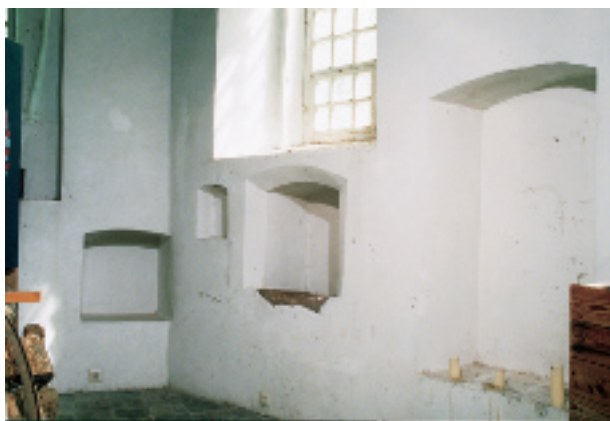
*Genum, van links naar rechts: opbergnis, ampullennis, piscina en een grote nis die gediend kan hebben als priesterzetel*
