## De geschiedenis van de kerk te Bornwird

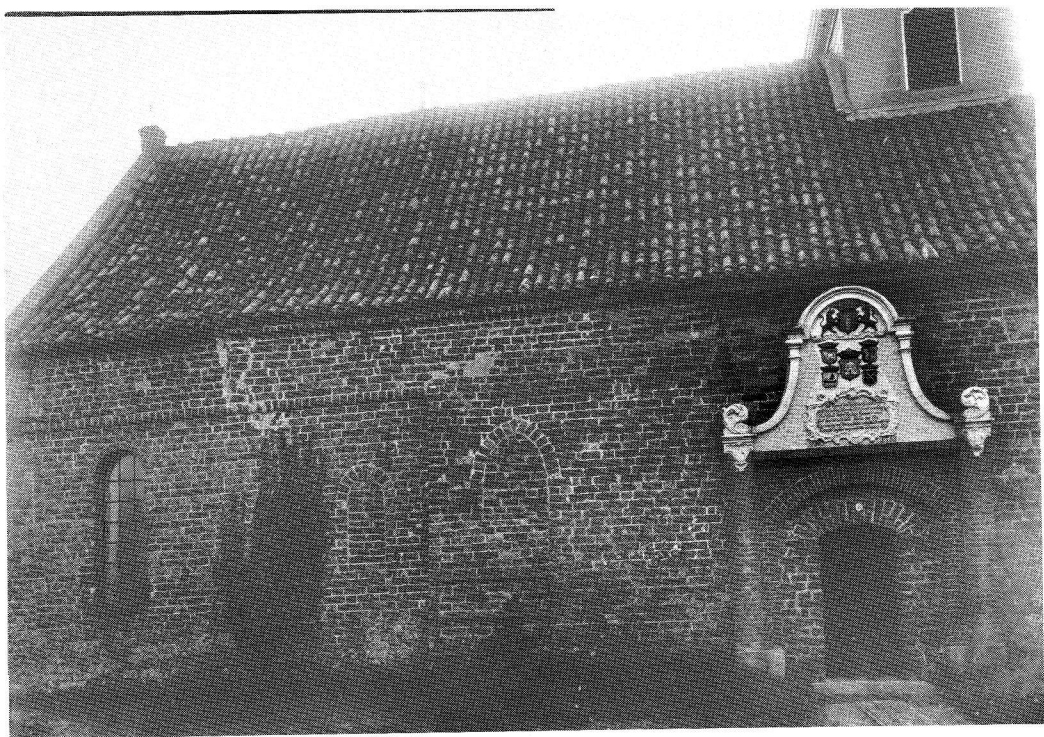
*De noordzijde van de kerk in 1919, toen de kerk nog niet met klimop was gegroeid.*

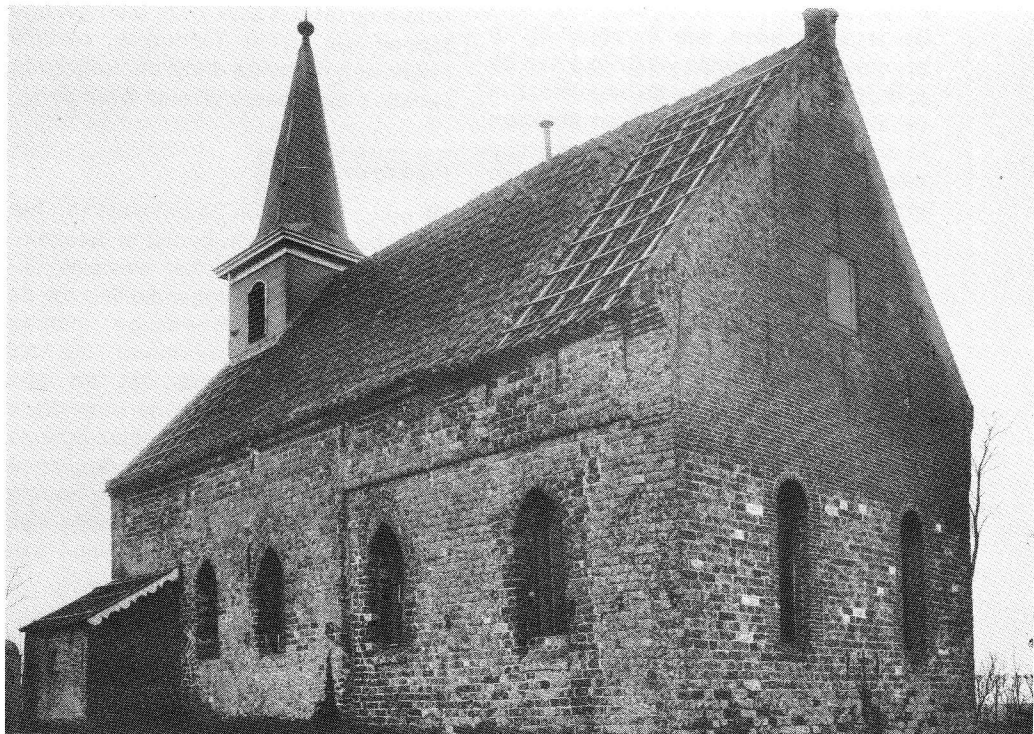
*De zuid- en oostzijde van de kerk in 1919.*

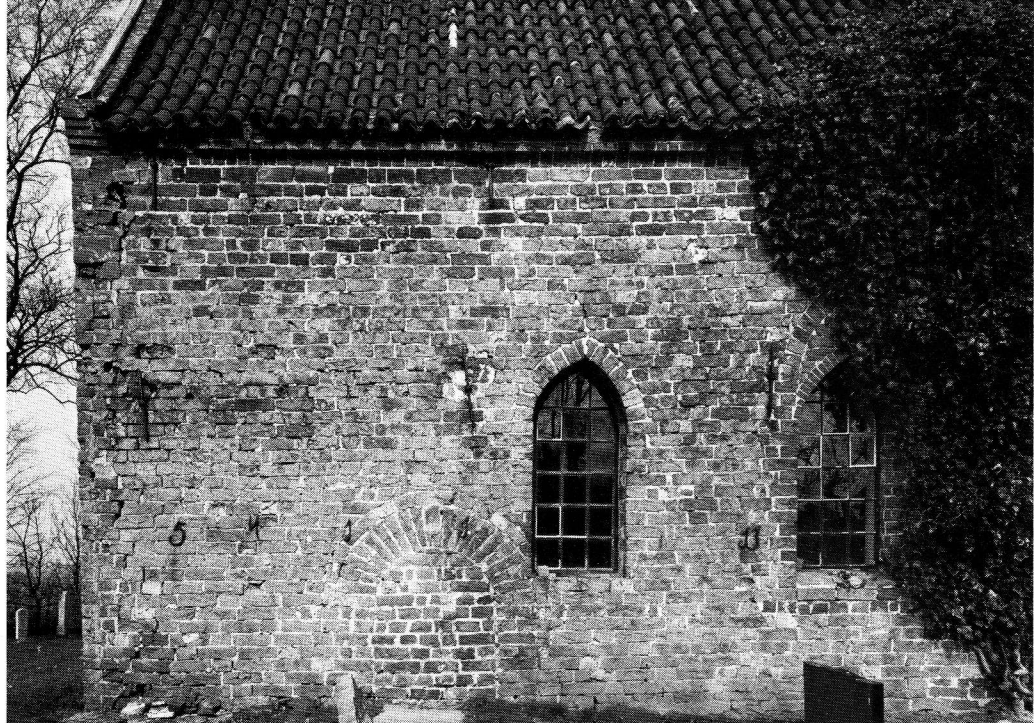
*Het westelijk deel van de zuidzijde met het gedichte romaanse poortje.*

De enige ingang uit de bouwtijd van het schip bevindt zich in gedichte toestand, aan de zuidzijde, in het westelijk uiteinde der muur. In tegenstelling tot de vensters is deze voormalige opening gedekt met een rondboog die als merkwaardigheid heeft dat de één steen brede rollaag aan de bovenzijde wordt begeleid door een platliggende koppenlaag, een zelden voorkomende vorm van decoratie. De geringe hoogte van de kruin boven het terreinoppervlak duidt erop dat sinds de bouwtijd een

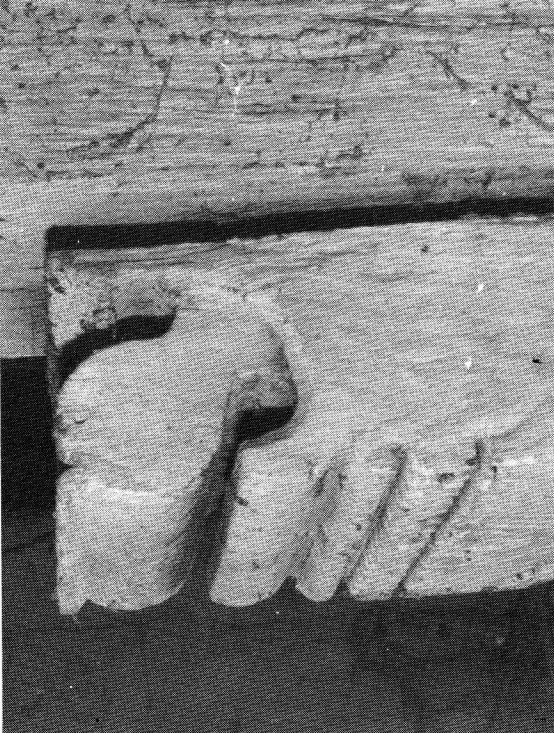
*Een gesneden sleutelstuk.*

De constructie hiervan is boven het gewelf zichtbaar; de trekbalen worden gedragen door een zogenaamd sleutelstuk, een stuk hout ter breedte van de balk en ca. 10 cm dik, waarvan de kop op decoratieve manier is bewerkt door met een holle beitel bepaalde patronen uit te steken. Het sleutelstuk rust met het ene uiteinde op de muurstijl, en met het andere op een korbeel, een schuinstaande console die aan de onderzijde steunt op een uitkeping in de muurstijl. Aangezien alle onderdelen met zware pennen en toognagels aan elkaar zijn verbonden en het uiteinde der sleutelstukken nog weer met grote gesmede nagels aan de balk is gespijkerd ontstaat een bijzonder vormvast

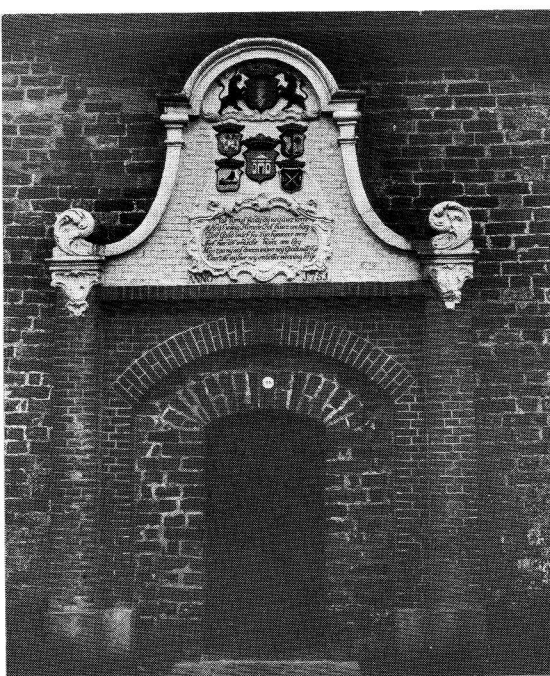
*Het poortje aan de noordzijde met wapens en fries opschrift uit 1751, afkomstig van de pastorie van Hiaure.*

De noordelijke ingang, thans de enige toegang tot het gebouw, vertoont meerdere bouwfasen. De accentuerende omlijsting in de gedaante van een klokgevel, compleet met voluten, krullen, familiewapens en een opschrift dat hierna zal worden besproken, werd gevat in moderne baksteen, geplaatst in 1906 door een kerkbestuur dat aldus blijk gaf van praktische zin, gepaard aan een historische betrokkenheid. Mede het beheer voerend over de met Bornwird gecombineerde gemeente van Hiaure, liet het college de natuurstenen sierstukken van de bij een modernisering gesloopte middentop der pastorie aldaar, hier boven de ingang aanbrengen, mogelijk hopen op meer aandacht voor de kerkdeur.

Onder de moderne segmentboog die het sierlijke achttiende eeuwse werk draagt bevindt zich een ouder, gedrukt korfbogig poortje dat zonder deze bekroning te onopvallend moet worden

Hoewel de plaats der ingang kennelijk oorspronkelijk is, blijkt uit de vorm der boog en de slordige, brede voegen een latere wijziging. Terzijde van de deur echter, goed zichtbaar op de foto, ontwaart men enige in de vorm van een boog oplopende voegen. Bij reconstructie blijkt dat de ronding hiervan volkomen overeenstemt met de buitenrand der boog boven de zuidelijke ingang terwijl ook de kruinhoogten overeenkomen. Hieruit kan worden opgemaakt dat in oorspronkelijke toestand het gebouw aan beide zijden een gelijkvormige ingang had.
