**keppelstok** *Publikatie nr. 40*  
*Mei 1990*

STICHTING ALDE FRYSKE TSJERKEN

## De kerk van Britswerd en de Stichting Alde Fryske Tsjerken

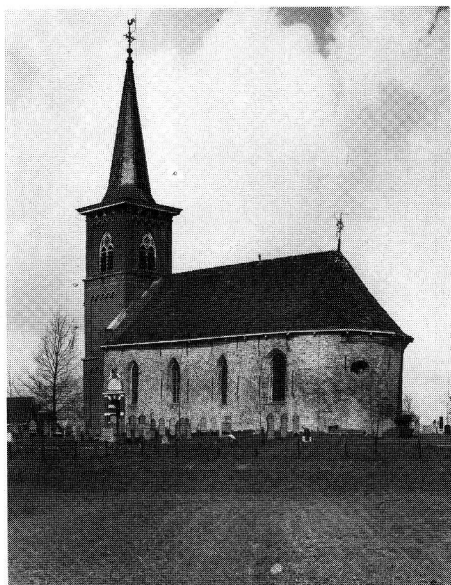
1. De N.H. kerk te Britswerd, in 1959 vanuit het zuidoosten gezien. Coll. R.D.M.Z. te Zeist.

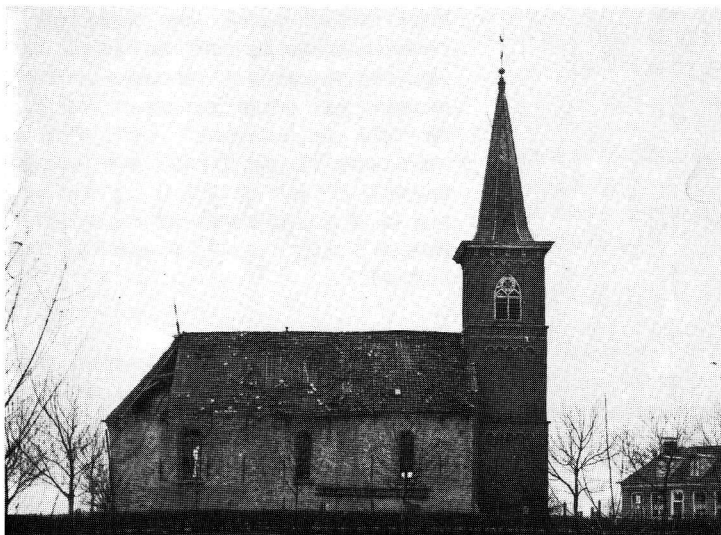
2. Door de storm van november 1972 was het dak van de kerk zwaar beschadigd. Boven het koor was een groot gat en aan de noordzijde waren weinig pannen op hun plaats gebleven. Coll. R.D.M.Z. te Zeist.

De hevige najaarsstorm van 1972 had namelijk inmiddels vrijwel alle pannen van het dak geblazen en volgens de Leeuwarder Courant van 17 november "het kerkje de genadeslag gegeven." Het is niet de enige keer geweest, dat een zogenaamde genadeslag - soms werkte ook een sloopvergunning als zodanig - nieuwe levensgeesten voor een monument vermocht op te wekken.

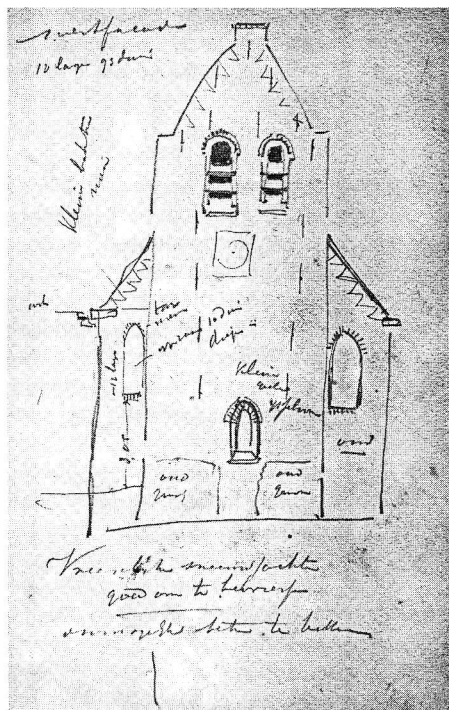
3. De westzijde van de romaanse toren. Schets door A. Mulder, 1883. Coll. R.D.M.Z. te Zeist.

waren echter aan de buitenzijde dichtgezet met kleine steen, waarmee de gehele toren bemetseld was, met uitzondering van twee gedeelten op de hoeken van de westgevel. Aan de oostzijde was een zeer hoge, smalle doorgang naar het schip geweest, die in 1883 ook dichtgezet was. In de zuidgevel was een ingang gebroken en de toren werd dus waarschijnlijk als baarhuis gebruikt. De noord- en zuidmuur waren inwendig op de begane grond van diepe, geprofileerde nissen voorzien. Aan de west- en oostzijde tekende Mulder onregelmatigheden in de profileringen. Waarschijnlijk waren alle vier zijden aanvankelijk gelijk geprofileerd en was het de bedoeling geweest de torenruimte van een gewelf te voorzien. Mulder noteerde bij de niet met kleine steen bemetselde gedeelten, dat deze uit grote baksteen bestonden. Het gehele inwendige van de toren zal daaruit bestaan hebben, maar door bepleistering was dit mogelijk voor Mulder niet duidelijk.

Volgens deze opmetingstekeningen hebben we inderdaad te maken met een romaanse bakstenen toren, die over de begane grond overwelfd zal zijn geweest. De ruimte boven het gewelf bereikte men oorspronkelijk via een toegang in de oostwand die later naar beneden toe doorgebroken werd. De westelijke toegang beganegonds zal, zo die er geweest is, oorspronkelijk smaller zijn geweest, evenals een eventuele doorgang aan de oostzijde. De ruimte boven het gewelf diende als laatste toevlucht in tijden van gevaar; het gewelf beveiligde daarbij tegen uitroken. Mogelijk heeft er hoger nog een tweede gewelf bestaan, maar in de 13e eeuw was het brandgevaar van boven nog niet zo bedreigend, daar er nog geen vuurwapens bekend waren.

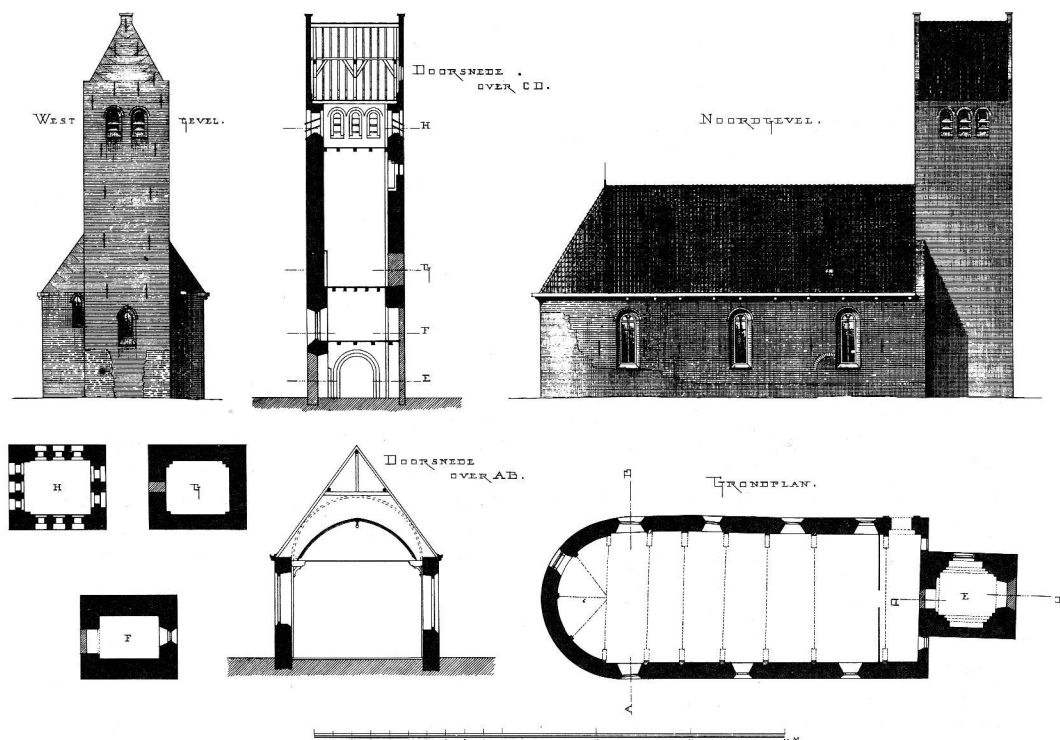
4. Uitgewerkte bouwkundige tekening door A. Mulder, 1883. Coll. R.D.M.Z. te Zeist.

De tekening van de westgevels van toren en schip geeft verschillende arceringen voor de kleine steen waarmee de

toren bekleed was en de grote steen beneden op de hoeken. Deze laatste arcering gebruikt Mulder ook voor de westgevel. We moeten daarom aannemen dat deze, met uitzondering van de top aan de noordzijde, ook uit grote steen bestond. De gehele noordgevel van het schip, met uitzondering van een bemetseling van de onderzijde van de muren, tekende Mulder ook op deze wijze. De bemetseling met kleine steen tekent Mulder voorts aan de oostzijde oplopend over de koorsluiting tot dicht onder de gootlijst. Aan de noordzijde geeft hij drie vrij hoge smalle halfrond gesloten vensters met houten kozijnen, die uit de 18e of vroege 19e eeuw kunnen dateren. Ook wordt westelijker de nog aanwezige gedichte rondbogige ingang aangegeven. De opmetingstekening van de Rijksdienst voor de Monumentenzorg uit 1948 geeft er tegenover in de zuidmuur eveneens een dergelijke gedichte ingang weer, die nog duidelijk zichtbaar is. Daar ook wordt aangegeven dat de steen bij het koor

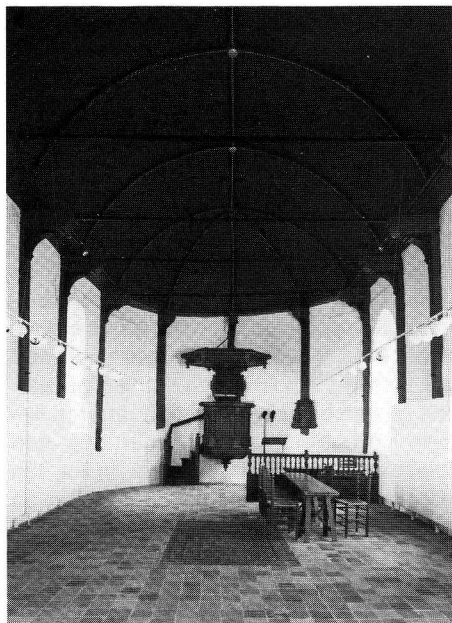
5. Interieur naar het oosten. Foto. A. v.d. Wal 1990, coll. R.D.M.Z. te Zeist.

rust. Het geheel wordt gedragen door grote geprofileerde consoles en muurstijlen. De muurstijlen corresponderen niet met de travee-indeling van het tongewelf (zie afb. 10), maar wel om de andere met de spanten van de kap erboven. Deze constructie wordt door H.Janse in zijn boek "Houten kappen in Nederland" (1989) als 15e-eeuws gedateerd en vangt dus een oudere kap.

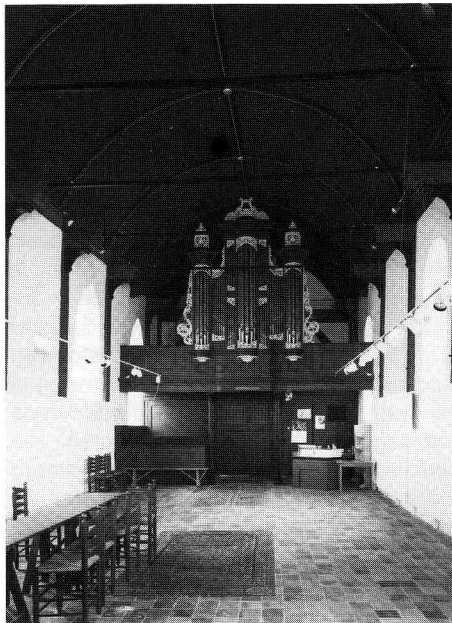
6. Interieur naar het westen met zicht op het Van Dam-orgel. Foto. A. v.d. Wal. 1990, coll. R.D.M.Z. te Zeist.

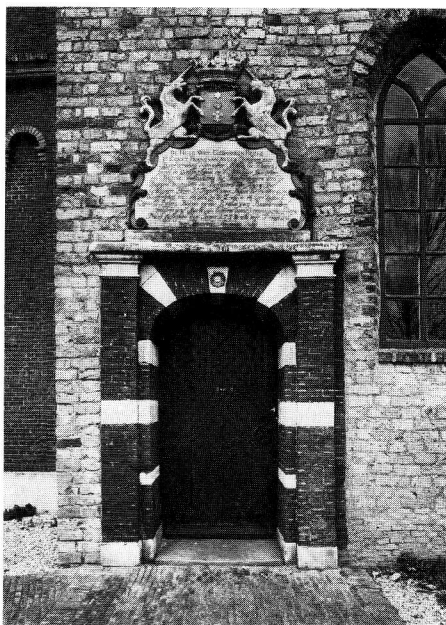
7. De ingangspartij van de kerk met de gedenksteen van het herstel in 1753 door J. Hardenberg. Deze werd ter ere van Ernst Frans van Aylua, Tjaard van Aylua en Cornelis Pieters Bosma aangebracht. Foto A. v.d. Wal 1990, coll. R.D.M.Z. te Zeist.

Ondanks alle klein onderhoud aan het gebouw was de kerk in 1752 zo slecht, dat er niet meer geprekeet kon worden en uitgeweken werd naar Wieuwerd. Door medewerking van de familie Van Aylva werd er echter een plan voor herstel gemaakt en kon de kerk behouden blijven. Een nieuwe ingang met het wapen van de familie erboven (afb. 7) houdt de herinnering aan deze verbouwing levend. Jaren later werden er zoals gebruikelijk nog onkosten geboekt, zoals in 1754: "aan Rijmen Louws wegens reiskosten en maken van 't bestek der vernieuwing van de kerk". Mr.Leydekker Hendrik Eertman te Bolsward en de bekende hardhouwer J.Hardenberg te Leeuwarden werden betaald, de laatste voor het opmaken en uithouwen van de hardsteen en voor reiskosten. Aan hem zullen we het toegangspoortje met inschrift ter ere van Tjaard van Aylva en Ernst Frans van Aylva mogen toeschrijven. Ook het gewelf van de kerk en de preekstoel kregen een beurt. Om de benodigde balken aan te slepen waren er twee paarden nodig. Waarschijnlijk is de naar het oosten oplopende lambrisering van paneelwerk, welke tot tegen de bovenzijde van de preekstoelkuip reikte, bij deze herstelbeurt aangebracht (afb. 8). Het ovale

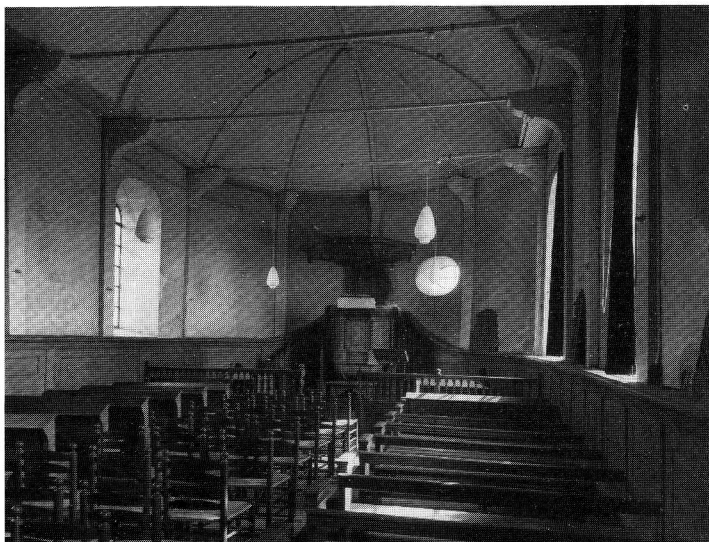
8. Interieur van de kerk naar het oosten in 1959.  
Coll. R.D.Z.M. te Zeist.

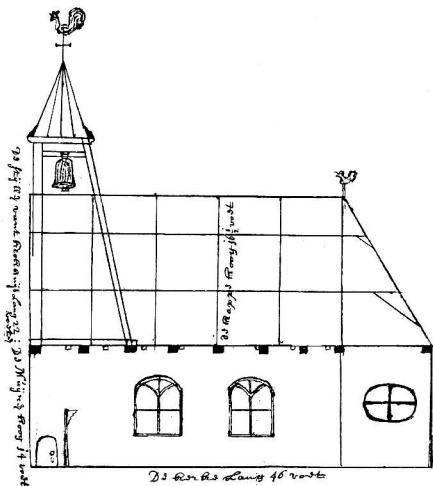
9. Bestektekening van de kerk van Sandfirden uit 1732 (gem. archief Wymbritseradeel). Ook de kerken van Spannum (1742) en Westhem (1708) hebben in het koor een dergelijk raam.

venster naast de preekstoel, die in de absis geplaatst werd, en de vulling van de vensters, die tot op de lambrisering doorgetrokken werden, zijn kennelijk tegelijkertijd aangebracht. Een ontwerptekening voor de kerk van Sandfirden uit 1732 geeft soortgelijke details (afb. 9). Voorlopig was de kerk weer bruikbaar.

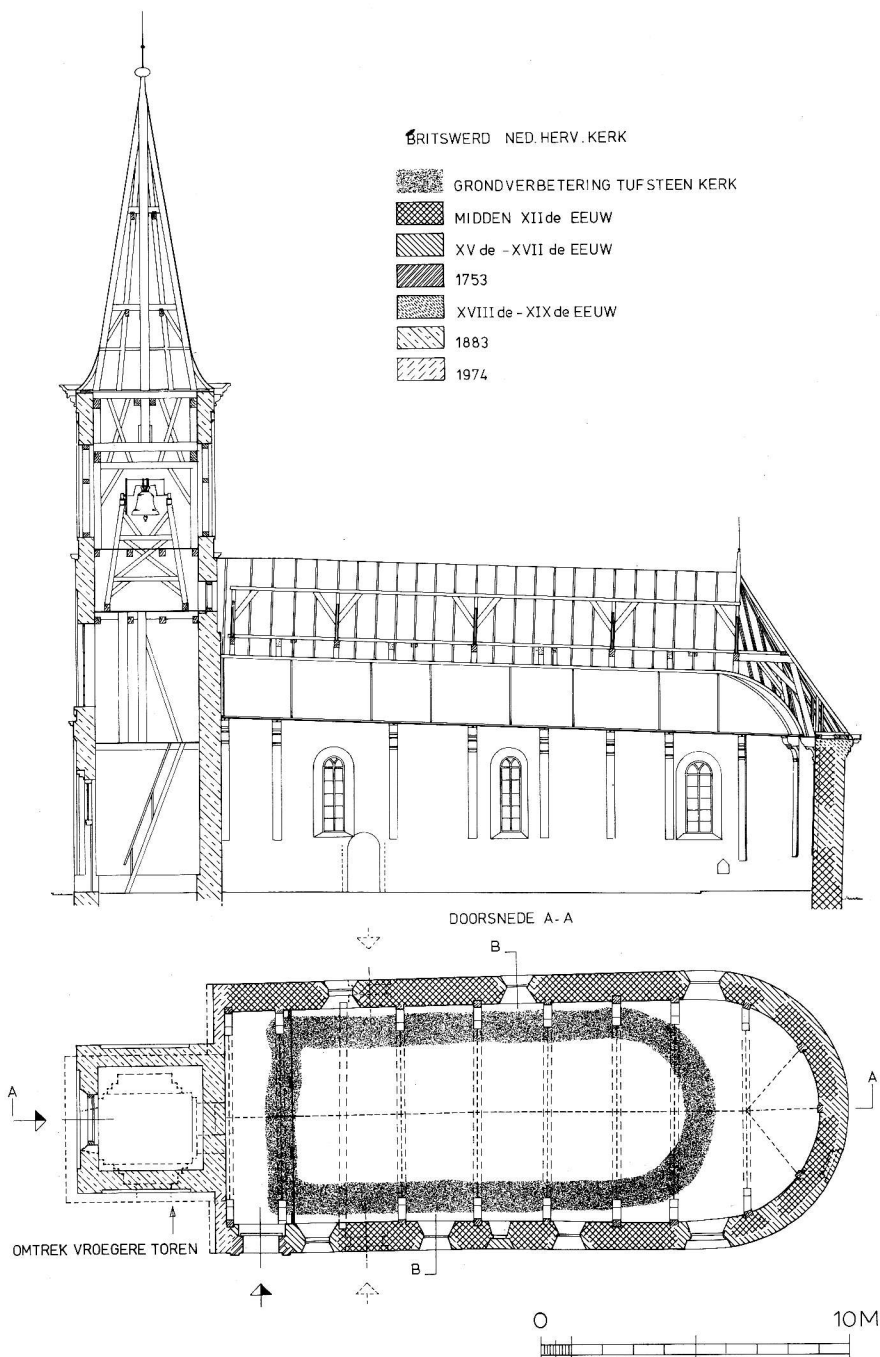
10. Doorsnede oost-west van kerk en toren. Tekening 1990 door W.J. Berghuis naar gegevens van R. Kijlstra (1973) en eigen waarnemingen.

Onder een plattegrond van de huidige kerk en toren met weergave van de gevonden sporen van de tufstenen kerk. Tekening 1990 door W.J. Berghuis naar de opmeting van 1948, de opgravingen van 1974 en latere waarnemingen.

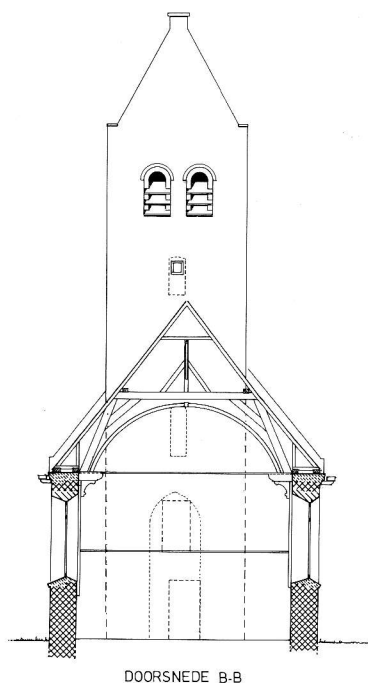
DOORSNEDE B-B

11. Doorsnede noord-zuid van kerk en toren voor 1883. Reconstructie 1990 door W.J. Berghuis, naar gegevens van A. Mulder, R. Kijlstra en eigen waarnemingen.

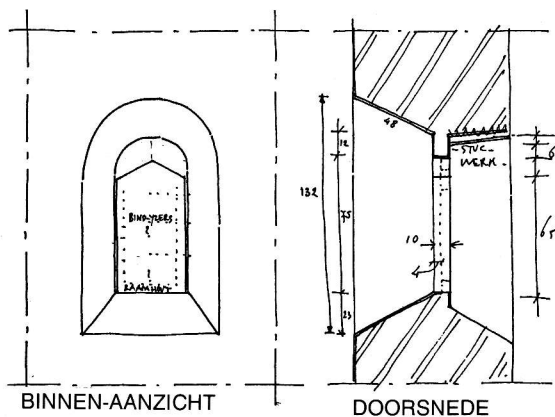
BINNEN-AANZICHT

ROMAANS-VENSTER  
TE BRITSWERD  
IN ZUID-GEVEL

12. Een romaans venster, dat bij de restauratie werd gevonden. Tekening R.J. Wielinga, 1974.

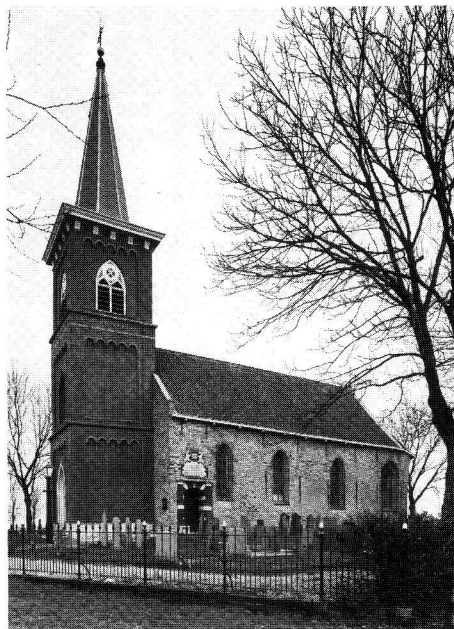
13. De toren door Tj. Gaastra vanuit het zuidwesten. Foto A. v.d. Wal 1990, coll. R.D.M.Z. te Zeist.

Architect Gaastra detailleerde elk van de drie geledingen van de toren met een spaarveld, dat met rondboogjes afgedekt is naar romaanse traditie en gaf de klokkeverdieping aan elke zijde een forse spitsbogige opening. Deze bevat naast de galmborden twee spitsboogjes in de top, waarboven de wijzerplaat gevat is. In de tweede geleding ontwierp hij bovendien aan de westzijde boven de toegang tot de toren nog een groot spitsbogig venster, dat rijk gedetailleerd is met ruitvormig lopende gietijzeren roeden. Ook in de westgevel van het schip, die vernieuwd moest worden omdat de toren breder werd, kwamen dergelijke vensters onder een klimmend rondboogfries. Het bovenlicht van de forse ingang in de toren werd spitsbogig met een gotiserende verdeling door roeden.

De donkerrode baksteen van de toren werd aan de lijsten en boogjes afgewisseld met gele steen. Daar de kerk uit gele mopsteen bestaat, stelde kerkvoogd Van der Werf voor om kerk en toren te verven. Dit werd echter afgewezen, daar men de kerk nog wilde verbeteren. Tijdens de restauratie van 1974-1975 heeft men de westmuur van het schip weer uit gele mopsteen opgemetseld, waardoor de toren voor het oog minder met het kerkgebouw verbonden lijkt. Mogelijk was dat ook de bedoeling, daar men toen - pas vijftien jaar geleden - een laat-19e-eeuwse toren eer als een aantasting zag van een middeleeuws kerkgebouw.

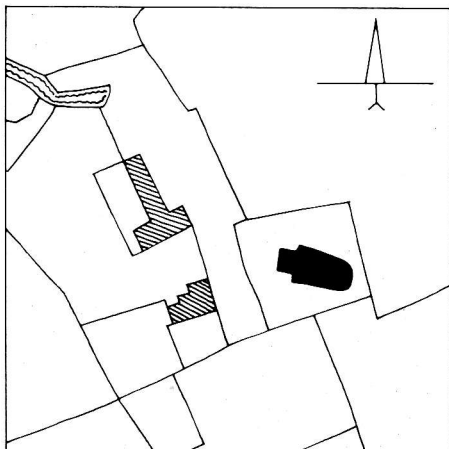
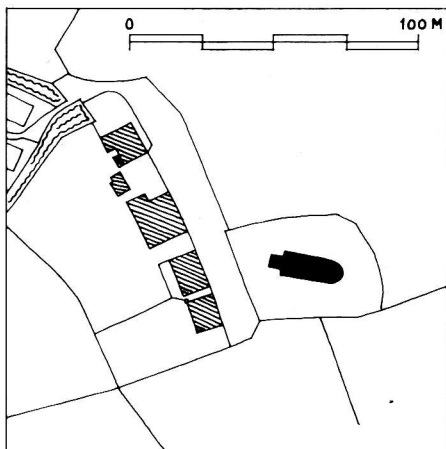
14. De eigendommen van de Hervormde kerkvoogdij. Links de situatie naar het kadastrale minuutplan van plm. 1820. De pastorie heeft naar oud gebruik nog een lange schuur achter een dwars woongedeelte. Ten noordwesten daarvan de Britswerder vaart. Rechts de toestand naar het plan van 1907. Tegenover de kerk staan de schoolmeesterswoning, de school, de pastorie en de naaischool. Tekening door T. Brouwer.

de pastorietaan. Tot de herbouw van de pastorie in 1930 was het gehele rijtje panden tegenover de kerk in handen van de kerkvoogdij en had een kerkelijke bestemming in de vorm van schoolmeesterswoning, school, pastorie en naaischool (afb. 14).

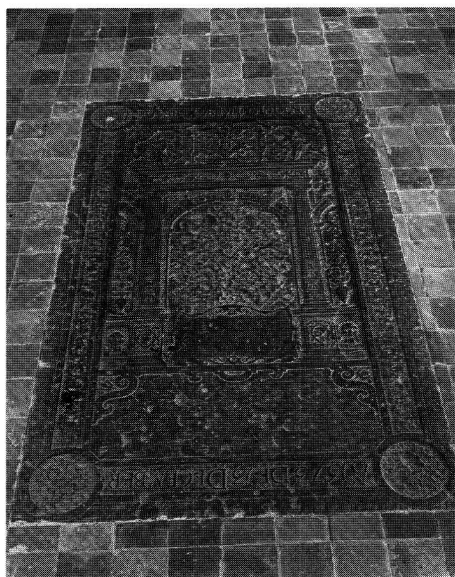
15. De grafzerk van de Van Aggema's, die een centrale plaats in de vloer van het schip neemt.

Bij de restauratie kwam onder de houten vloer een aantal zerken tevoorschijn. De mooiste, bijna drie meter lange zerk van de familie Aggema is door P.C. als beeldhouwer gesigeneerd. In de Franse tijd zijn de wapens onder het motto "gelijkheid" geheel afgehakt; alleen de helmtekens - struisveren en een uitkomende vogelkop - zijn nog zichtbaar. Volgens de tekst dekt de zerk het graf van Sijds van Aggema, overleden 18 juli 1588, en Ath van Oenema, overleden 13 december 1573. Boven een geblokte boogstelling, gedragen door deels gecanneleerde zuilen, zijn nog duidelijk de allegorische figuren van "Geloof" met een boek en een kruis en van "Rechtvaardigheid" met een zwaard en een weegschaal te herkennen. De tekst die op de zerk gebeiteld staat berust bij het Genea-

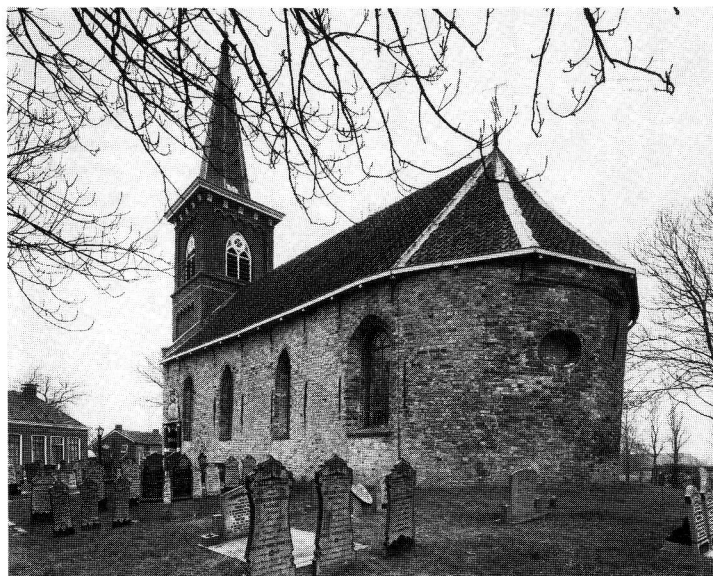
16. Gezicht op de kerk vanuit het zuidoosten. Foto A. v.d. Wal 1990, coll. R.D.Z.M. te Zeist.

In vele opzichten is de laatste restauratie van de kerk voorzichtig geweest. De smalle, spitsbogig gesloten vensters aan de zuidzijde van de kerk zijn geheel gehandhaafd, hoewel zij duidelijk niet middeleeuws zijn. Architect Mulder schreef reeds dat zij hun profilering verlo-

ren hadden, maar wij denken dat ze die nooit gehad hebben. Het meest westelijke venster is duidelijk naar het oosten verschoven toen in 1752 de nieuwe toegang werd gemaakt. Voordien kon men waarschijnlijk nog via rondbogige poortjes in de noord- en zuidmuur de kerk binnentreden. De vensters in de noordmuur zijn mogelijk ook pas in de 18e eeuw gemaakt; zij zijn rondbogig gesloten. Het meest oostelijke, brede venster aan de zuidzijde kan ook uit die tijd zijn. De smalle spitsboogvensters zullen in de 17e eeuw na zorgvuldige dichting van de hooggeplaatste romaanse vensters ingekapt zijn. Bij de restauratie werd één van die laatste terug gevonden. Uitwendig is daarvan merkwaardigerwijs niets te zien. Dat de plaatsing van de vensters niet strookt met de indeling van de kap is een ander argument om aan te nemen dat deze later (na de 15e eeuw) zijn ingekapt.

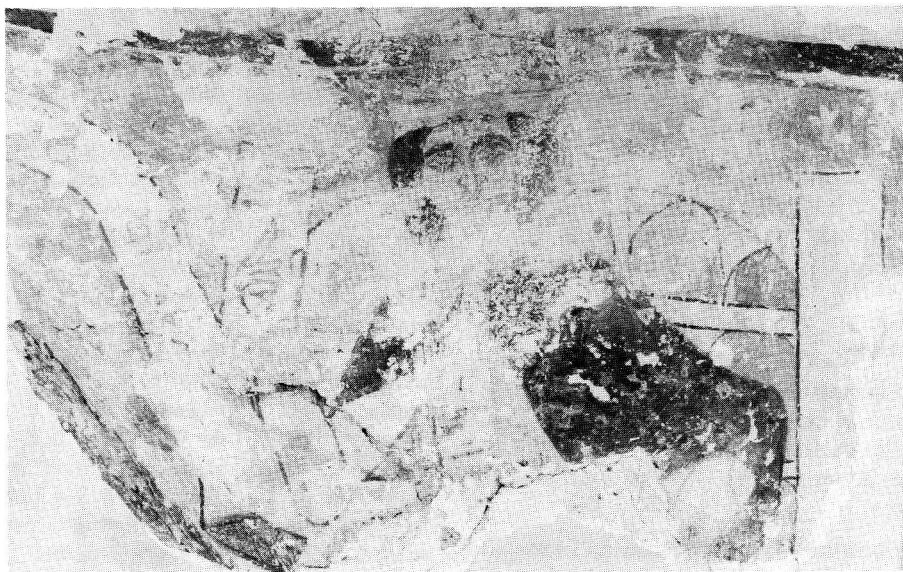
Fresco kerk Britsum

De kerk is hard aan restauratie toe. Er is een restauratieplan ingediend bij de gemeente Leeuwarderadeel en de Rijksdienst voor de Monumentenzorg. Nu zijn er tijdens het maken van het restauratieplan in de gewelven van de kerk fresco's ontdekt. Deze fresco's zijn van een

bijzondere kwaliteit en zullen naar verwachting over een groot gedeelte van de gewelven zichtbaar gemaakt kunnen worden. De restauratieplannen voor deze kerk zijn op dit moment in financieel opzicht nog niet rond, de begroting vertoont nog grote gaten. Naar verwachting zal het aandeel in de restauratiekosten dat onze stichting zelf zal moeten dragen tenminste f 75.000,- bedragen. Toch hebben wij er vertrouwen in dat deze restauratie in de komende jaren gerealiseerd zal worden. De gemeente Leeuwarderadeel staat er voor 100% achter. Wij zouden echter graag, als de restauratie van de kerk gereed is, ook de restauratie van de werkelijk zeer bijzondere fresco's ter hand nemen. De restauratiekosten van de fresco's bedragen naar een grove schatting f 600.000,-. Onze stichting zal van dat bedrag zelf f 60.000,- moeten bijdragen. Helaas ontbreekt het de stichting aan deze (extra) financiële middelen. Derhalve is ons bestuur zo vrij om een beroep op u, haar donateurs, te doen om ons bij het vierde lustrum speciaal te willen geden-

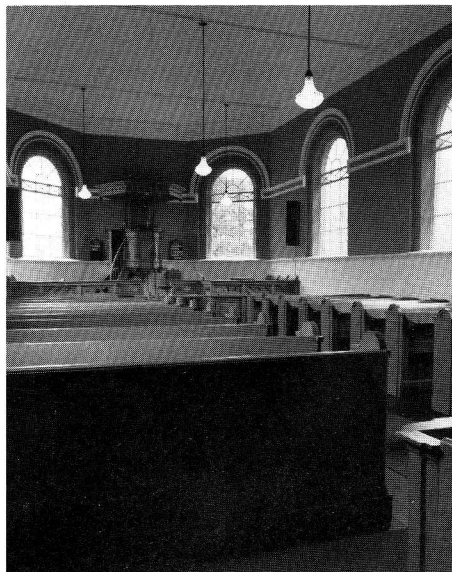
Interieur voor de restauratie

Genoemd is al dat de kerk in 1985 totaal gerestaureerd is door de Stichting Alde Fryske Tsjerken. Het torentje op de kerk heeft als enige torenspits in Friesland een rode kleur. Het inwendige van de kerk is geheel ongewijzigd gebleven. Met doophek, preekstoel - uit de 17e eeuw -, een Van Dam orgel en kerkbanken in de kleur van essehout is het geheel intact gebleven voor de eredienst.

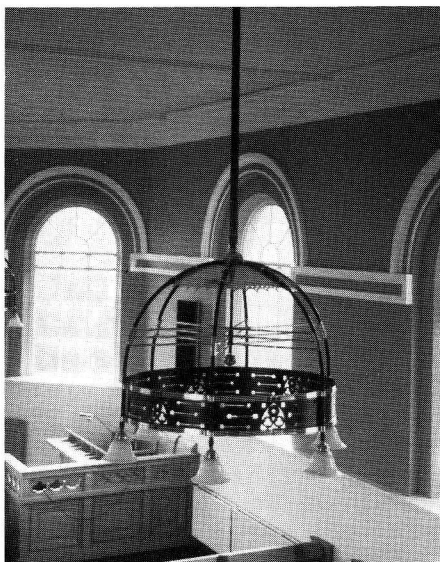
Interieur Terband met lamp uit 1906

Eind vorig jaar is zowel de verwarming als de verlichting veranderd. Bij de restauratie was een verwarmingsinstallatie aangelegd boven in de kerk zodat deze verwarmd moest worden door stralingswarmte van boven naar beneden. Deze manier van verwarming voldeed niet, temeer daar de kachel ook nog een bepaald geluid veroorzaakte. Bij sprekers
