**Thomaskerk te Katlijk**

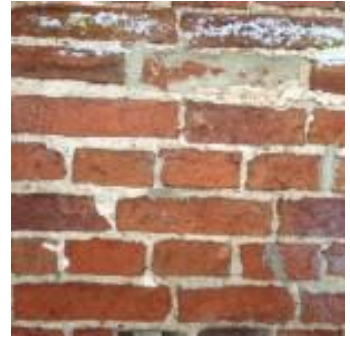
De westgevel, die in de 17<sup>de</sup> eeuw werd vernieuwd, heeft aan de ene zijde een overhoeks geplaatste steunbeer en aan de andere kant een hoekpenant. Tegen de gevel staan ook twee steunberen en in het muurvlak ertussen staat een rondboogvenster. Op de overgang naar de geveltop loopt een eenvoudige fries en de geveltop is met beitelingen afgewerkt en kreeg schouders. De zuidelijke en noordelijke muren zijn in zes traveeën verdeeld door stevige steunberen. Om en om staan in de vakken grote rondboogvensters. Deze zijn pas in de 18<sup>de</sup> eeuw aangebracht. Waarschijnlijk hebben er meer vensters gezeten, getuige de tweeledige nissen die in de sluitmuur in het koor en in de eerste en derde travee van de noordmuur zitten. Het koor is driezijdig gesloten; in de sluitmuur zit onder de genoemde nis nog een kleinere. In dat nisje werd een dodenlicht geplaatst; een lichtje in een lantaarn dat de boze geesten op een afstand moest houden. Dit alles zorgt voor een karakteristiek aanzien van de kerk.

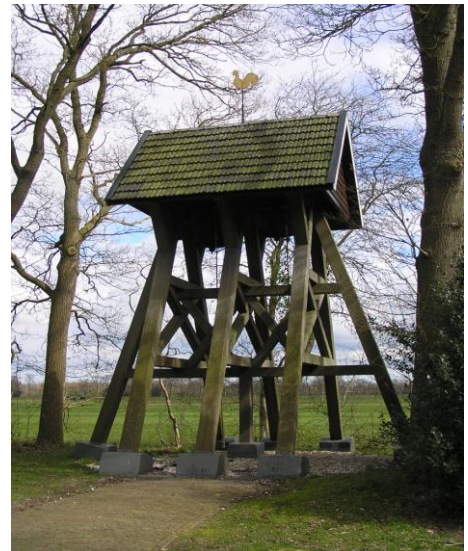
Het is niet bekend wanneer de klokkenstoel - gebeurtenissen van vreugde en verdriet moesten immers wel met kloggelui aangekondigd worden - bij de kerk is geplaatst. Wel is bekend dat er twee klokken in hingen die in 1752 door *Cyprianus Crans Jansz.* te Amsterdam werden gegoten. Omstreeks 1930 is de klokkenstoel geheel vernieuwd. Hij is echter niet meer op het kerkhof maar direct ernaast geplaatst. Onder het met pannen bedekte zadeldak hingen tot 1943 de oude klokken.
